# Relazione tecnica sugli incendi coinvolgenti impianti fotovoltaici

a cura del  
**NUCLEO INVESTIGATIVO ANTINCENDI**  
Capannelle – ROMA

ANALISI DELLE POSSIBILI CRITICITA' NELLA RICERCA DELLE PIU' FREQUENTI CAUSE DI  
INCENDIO PER GLI ADEMPIMENTI DI POLIZIA GIUDIZIARIA ED AMMINISTRATIVI

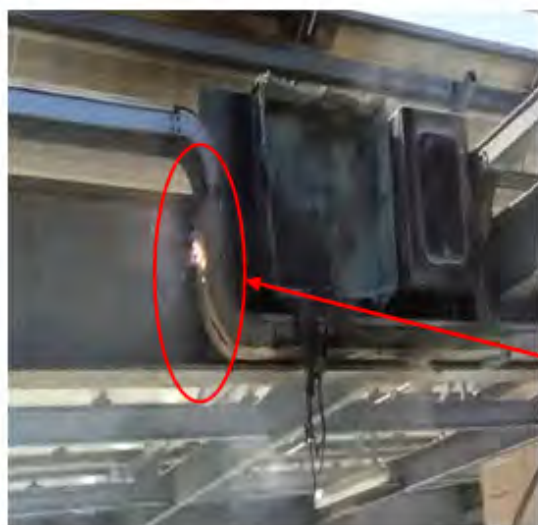
Lunghezza di fiamma di un arco elettrico in continua su  
 impianto da 6kw – il colore della fiamma ne indica  
 l'elevata temperatura

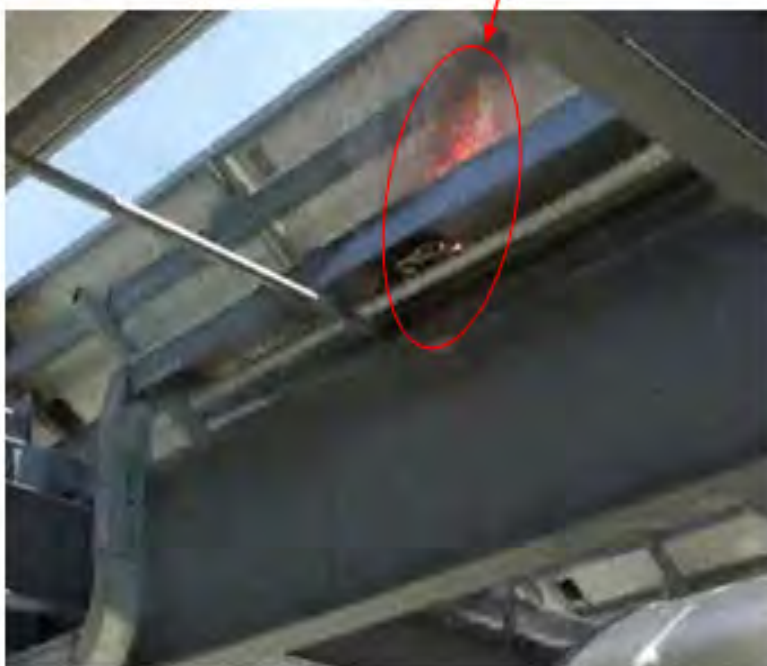
L'arco voltaico in corrente continua è assimilabile ad una saldatrice ad arco in grado di perforare la lamiera sottostante ed innescare i materiali.

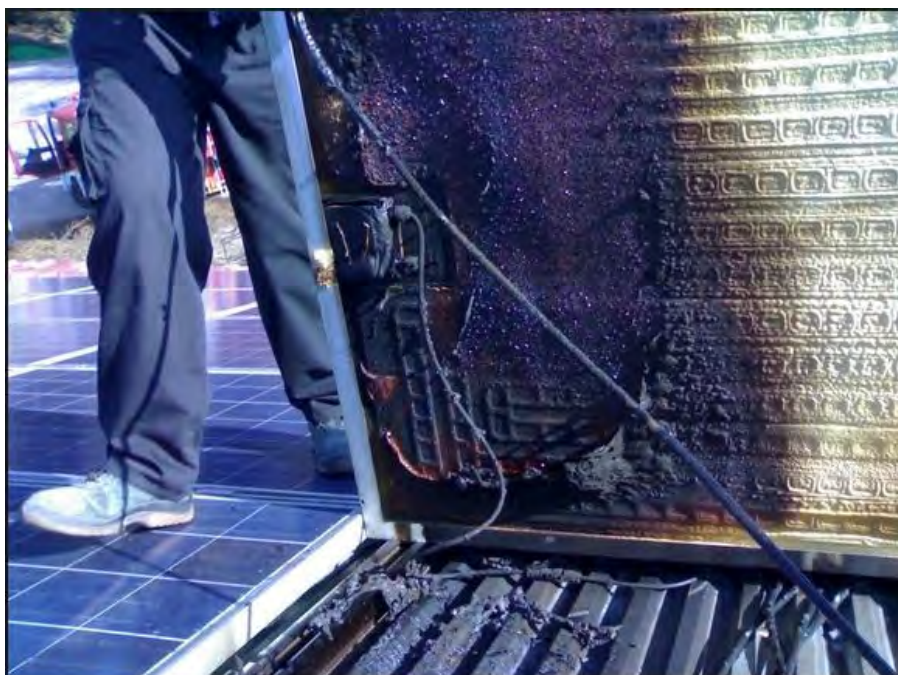
**Principio di incendio scaturito dalla scatola di giunzione**

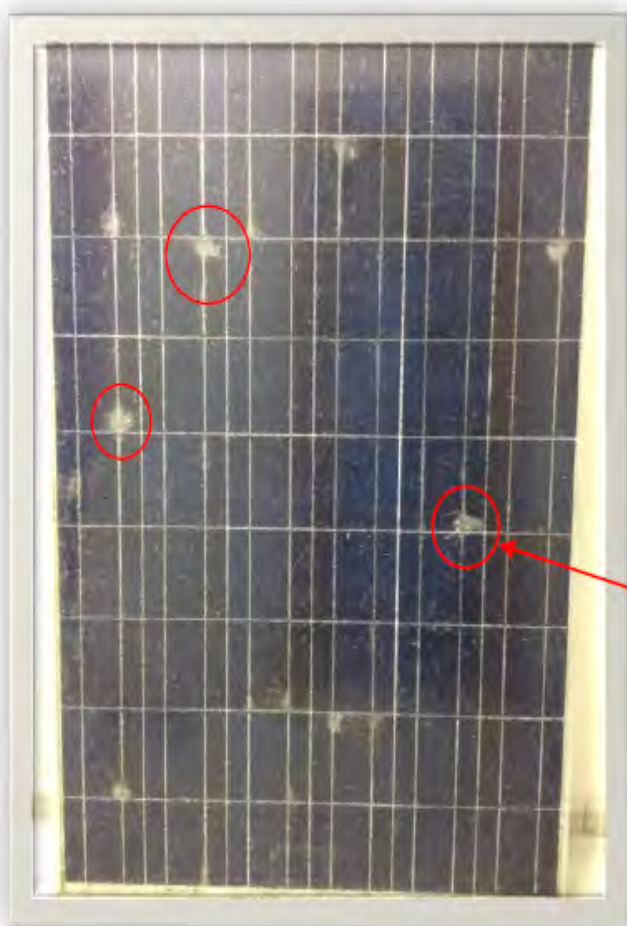
Arco voltaico in serie tra cella e cella dovuto a possibili problemi di ossidazione, o difettosità delle saldature di unione per collegare tra loro le celle. Il vetro in superficie rimane intatto il problema si verifica all'interno con la scarica che può intaccare la pellicola di EVA ed il tedlar sottostante ed innescare l'incendio del pannello.

N.B. si noti le micro esplosioni nel punto di unione delle celle

Riscontrare la presenza di questi segni sia sui pannelli incendiati che sui pannelli costituenti l'impianto, significa aver individuato una difettosità interna del pannello stesso tale da generare durante l'irraggiamento solare, un arco elettrico in serie tra le celle e capace, altresì, di perforare la parte sottostante (ammaccando il vetro nella parte anteriore ) ed intaccando ed innescando il materiale di supporto.

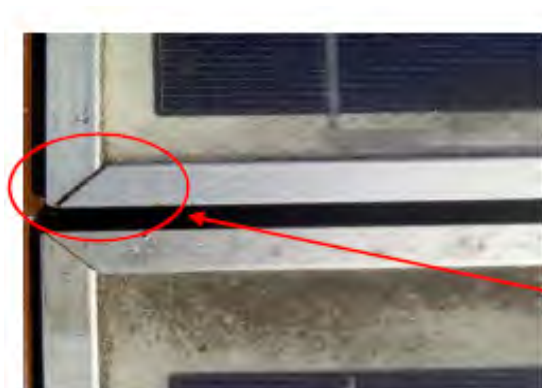
Telaio non stagno

Le perdite di integrità ed ermeticità del telaio possono dar luogo a condense e fenomeni di ossidazione interna che inducono delle scariche interne con possibile innesco del pannello.

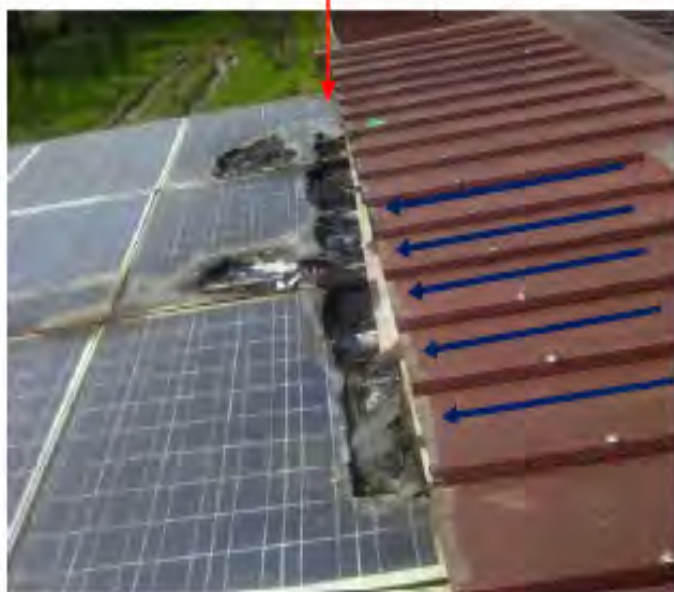
Le connessione lente del telaio e la particolare collocazione dei pannelli situati al termine della falda possono creare infiltrazioni di acqua che nel tempo possono generare, durante il funzionamento, significative correnti di cortocircuito in grado di innescare i pannelli (vedi figura precedente).

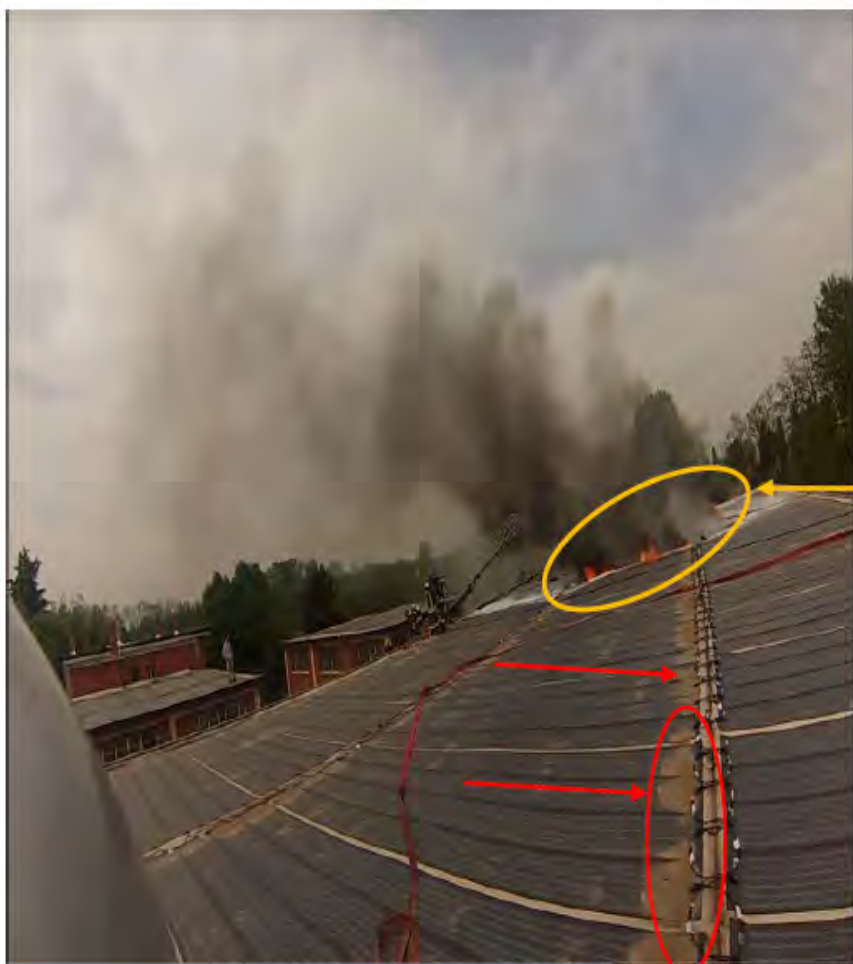
In questo punto per particolari condizioni il pannello si è surriscaldato ed ha preso fuoco.

La sporcizia che ricopre un tratto del pannello provoca il fenomeno dell’hot spot con conseguente cambio di “mansione” delle celle oscurate, che da generatori diventano utilizzatori con successivo ed eccessivo surriscaldamento.

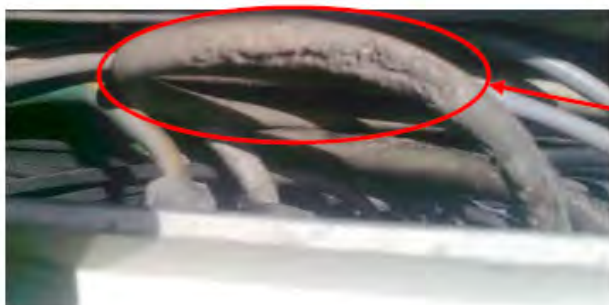
Guaina deteriorata con perdita del potere isolante

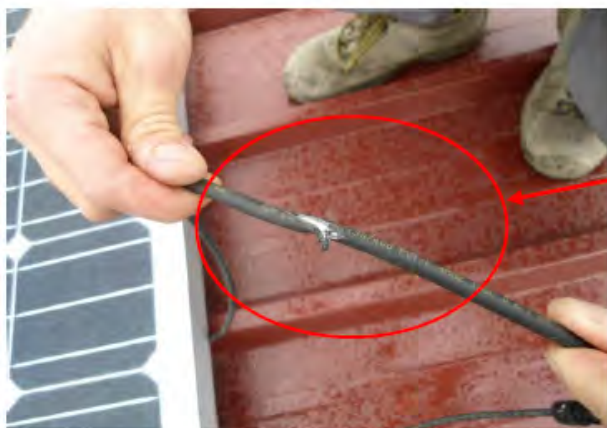
Cavo solare danneggiato con altissima probabilità di sviluppare arco voltaico

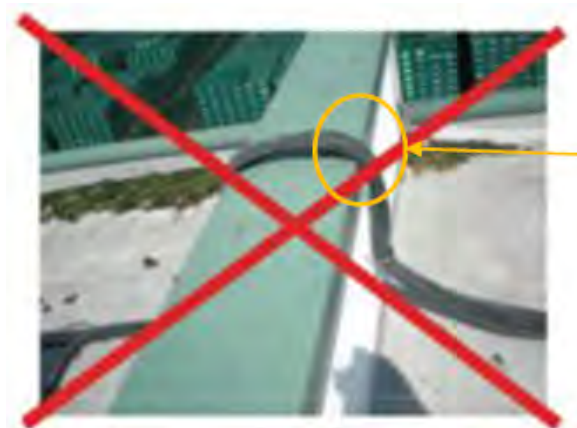
Potere delle punte, effetto spigolo di cavi solari su lamiera. Il deterioramento delle guaine in prossimità dell'angolo è assicurato

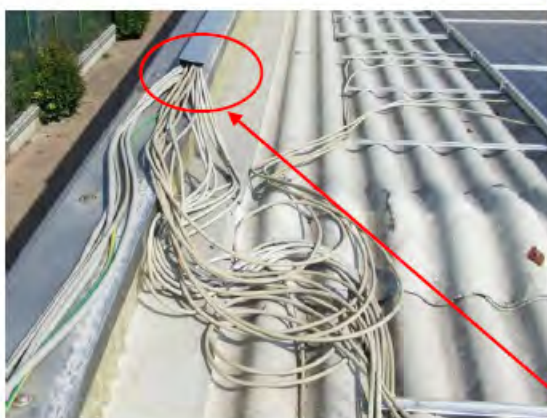
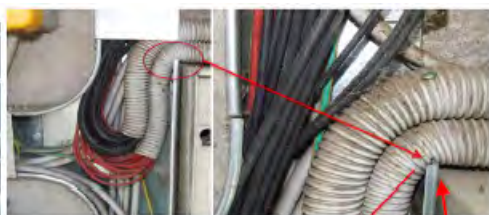
Corrugati e cavi solari danneggiati

**Fattore di riempimento delle canale non rispettato**

Cavi in parallelo gravanti sulla lamiera danneggiando l'isolamento

Si raccomanda perciò, di ispezionare attentamente tutte le tratte in cui le canale raccolgono i cavi e tutti quei punti dove i conduttori sono posizionati al fine di verificare l'integrità degli stessi, come si evince dall'immagine sopra riportata.

Particolare attenzione dovrà essere posta ai fattori di riempimento non rispettati (canaline troppo piene), ai tratti ad angolo retto su protezioni in lamiera che creano un effetto spigolo (nei mesi estivi con temperature elevate, danneggiano la guaina), all' incuria nel posizionamento dei conduttori tale da tagliare l'isolante sotto il proprio peso.

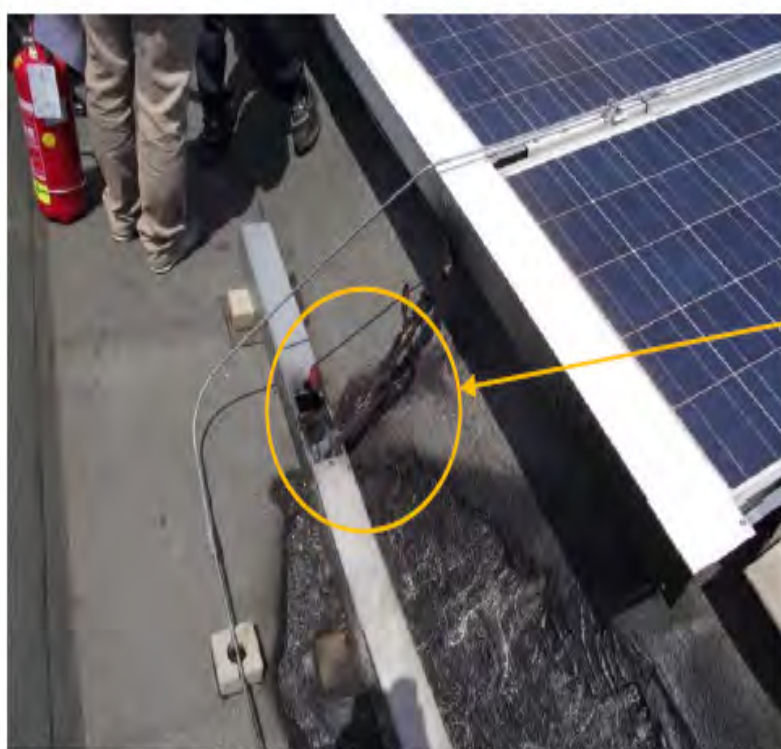
Conseguenza di cavi danneggiati  
che per arco voltaico hanno  
innescato la guaina bituminosa con  
incendio del fabbricato

Nell'immagine precedente, la perdita di isolamento di un conduttore ha portato ad avere un arco elettrico in corrente continua all'interno della canalina di alloggiamento. L'arco ha bucato la lamiera ed innescato la guaina bituminosa utilizzata come isolante per la copertura dell'edificio.

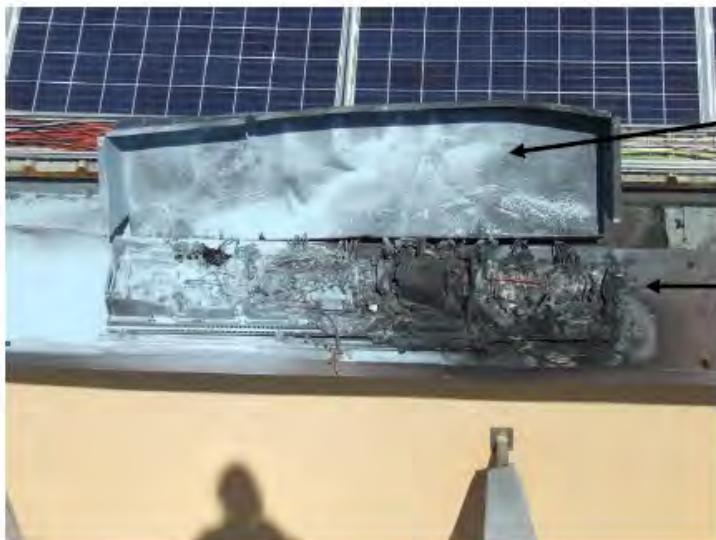
Quadro stringa chiuso in scatola metallica su gronda di lamierino, in estate l'esposizione al sole sommata al calore prodotto durante il funzionamento porta i componenti ed i cavi al raggiungimento di temperature critiche che in campo elettrico si raggiungono superando gli 80 gradi.

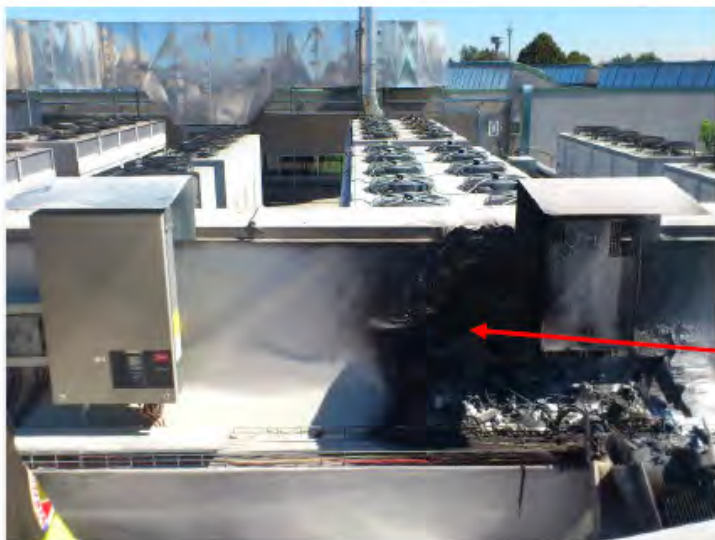
Quadro stringa incendiatosi con coinvolgimento dell'inverter posizionato a lato.

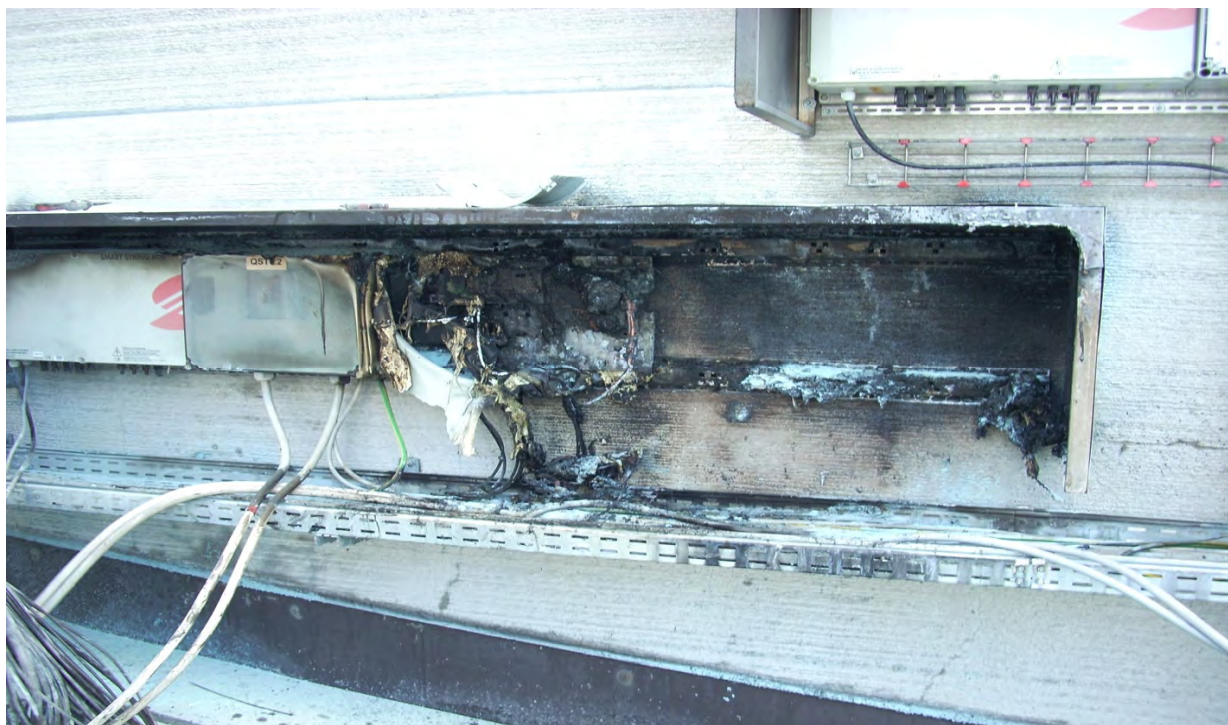
In queste immagini, le connessioni difettose all'interno del quadro stringa hanno provocato l'incendio dello stesso.

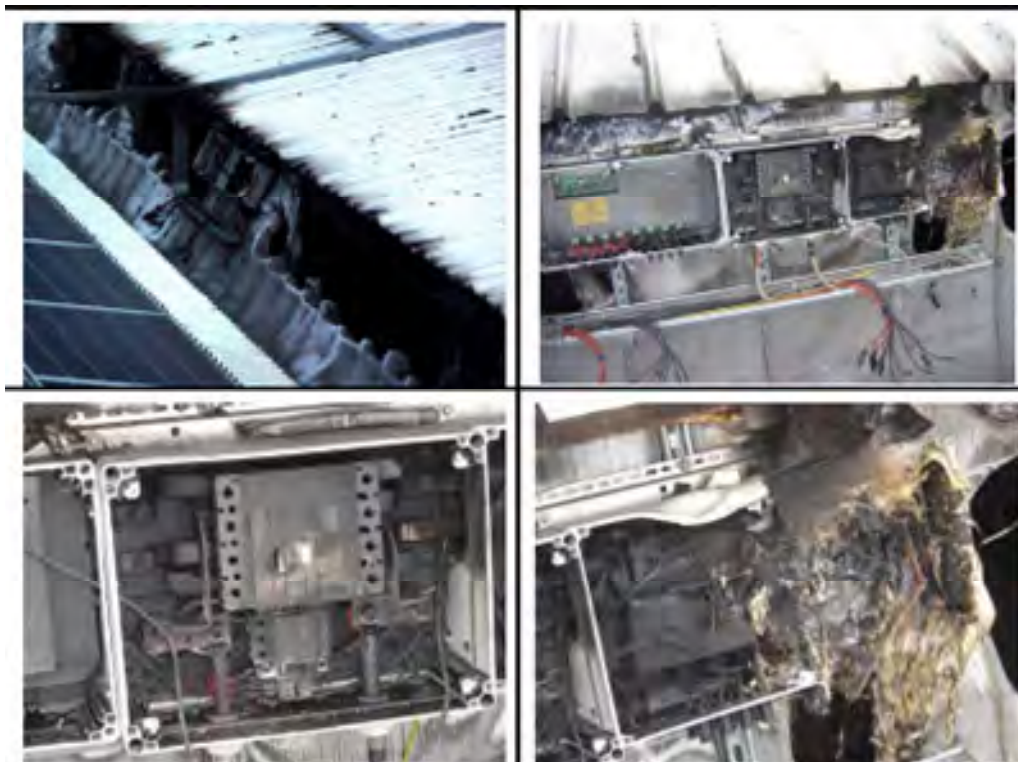
Questa serie di immagini sono relative ad un incendio nelle string box che, propagatosi poi all'interno dello stabile, ha provocato la distruzione dell'intero fabbricato industriale.

- il posizionamento dei quadri esattamente alla fine della falda del tetto, in posizione tale da raccogliere grandi quantità di acqua in caso di pioggia,
- il basso grado di protezione IP dei quadri di stringa ne riduce la protezione all'acqua.

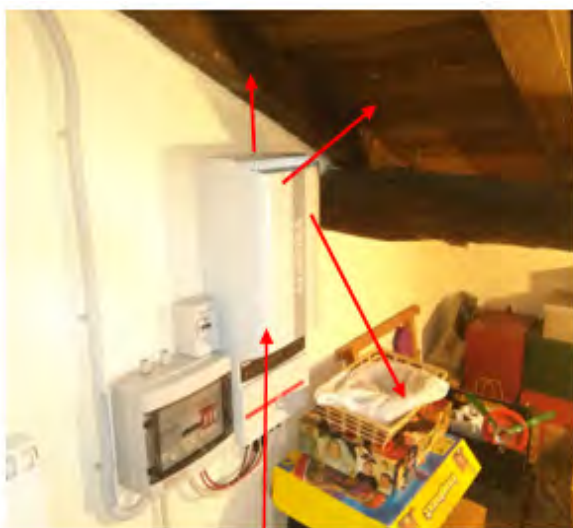
Vicinanza dell'inverter a copertura combustibile

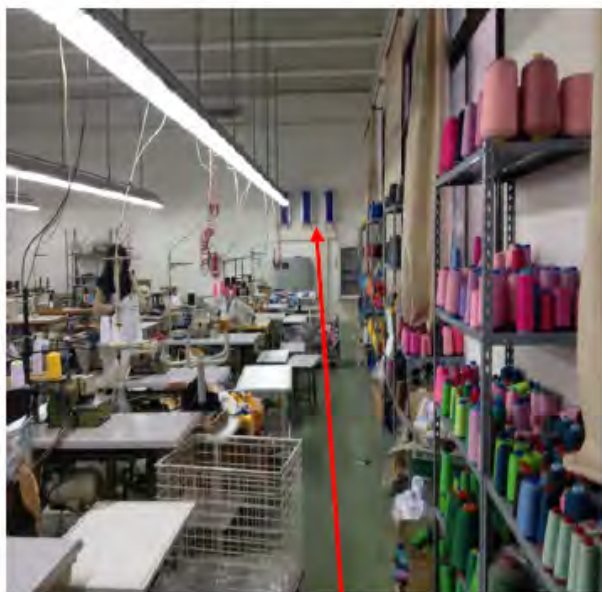
Inverter installati all'interno dei luoghi di lavoro a stretto contatto con i lavoratori e con strutture facilmente infiammabili. In giornate dove non vi è presenza di operai i pannelli posizionati sulla copertura irraggiati dal sole continuano a produrre, se vi fosse un problema elettrico all'inverter nessuno se ne accorgerebbe e l'incendio potrebbe facilmente propagarsi ai materiali adiacenti.

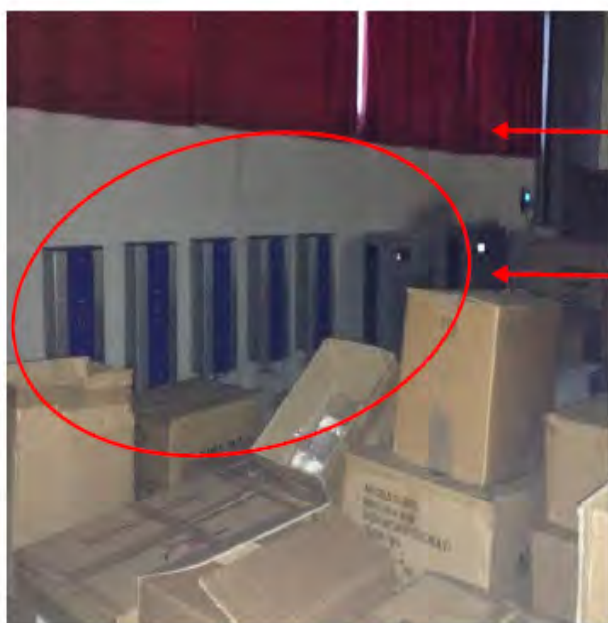
Tendaggi in viscosa nella parte superiore degli inverter.

Scatoloni contenenti fibre acriliche ammassati a contatto con gli inverter.

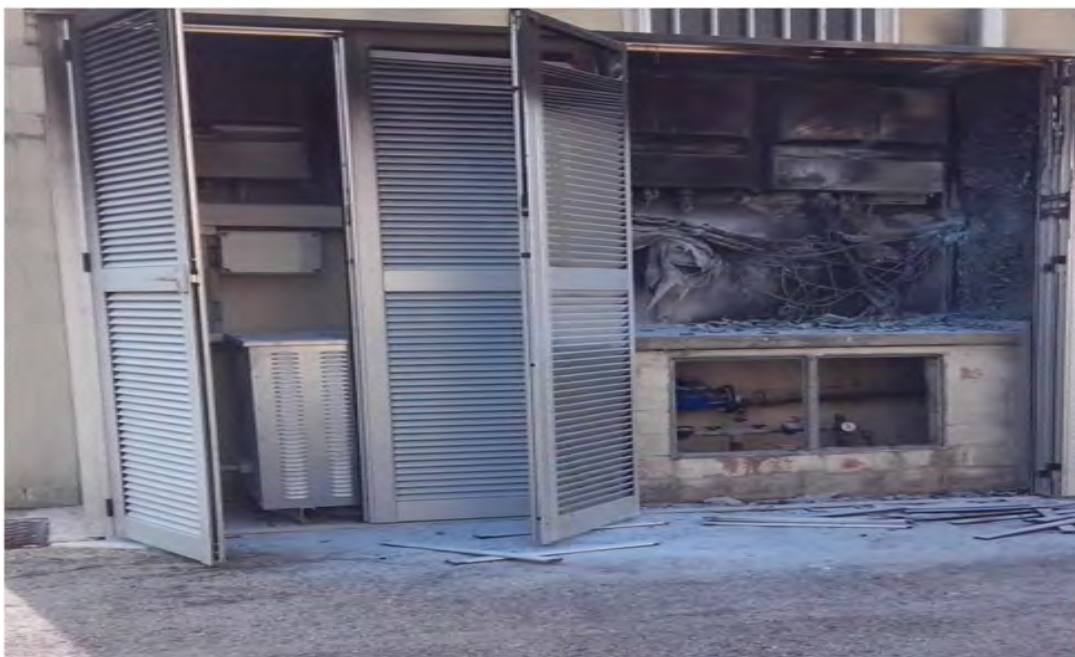
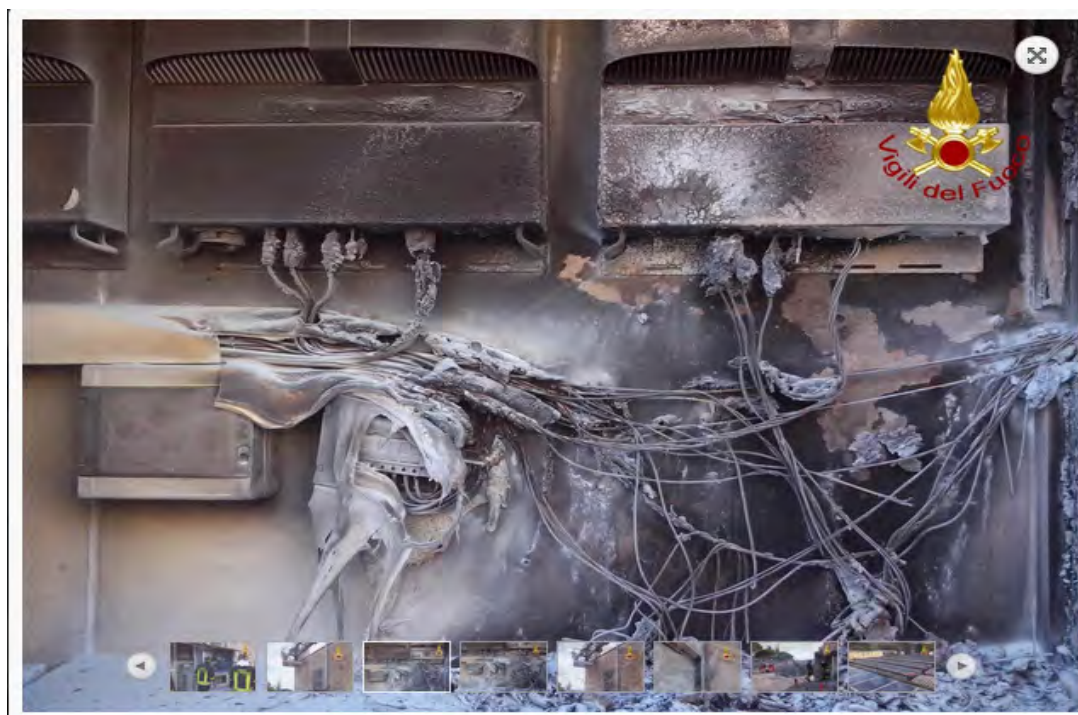
L'immagine mostra l'incendio sviluppatosi in un locale adibito all'alloggiamento degli inverter.

Come nel caso sopradescritto, che vedeva coinvolto i quadri stringa, anche in questa situazione, una volta estinto l'incendio è necessario sezionare i cavi che dalla canalina vanno verso l'inverter, evitando, così, che il funzionamento del generatore FTV continui ad alimentare il cortocircuito all'interno degli inverter stessi.
