## Soluzioni Amonn: intumescente *Amotherm Steel* applicato su elementi in acciaio leggeri, il giusto equilibrio tra funzionalità ed estetica

Analisi del comportamento al fuoco di una struttura in acciaio composta da travi reticolari a sostegno di arcarecci e di copertura leggera

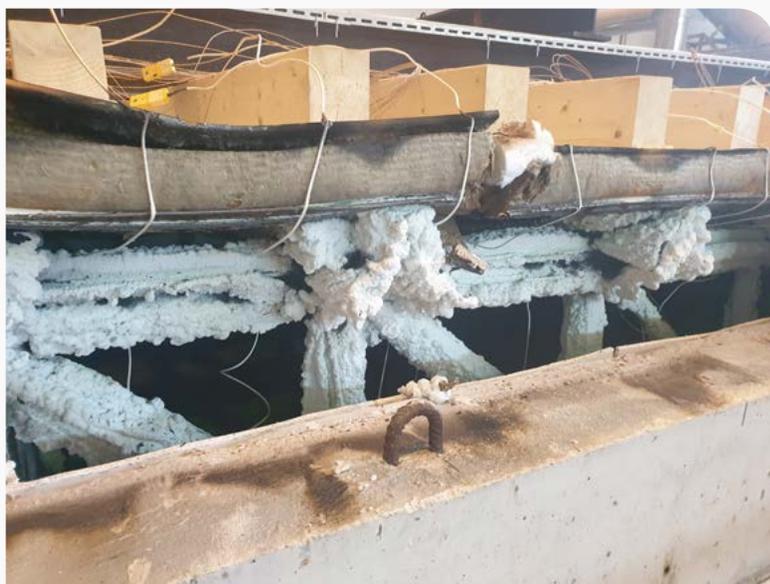
Veduta laterale della reticolare trattata con intumescente, del pannello di copertura dopo l'esposizione al fuoco

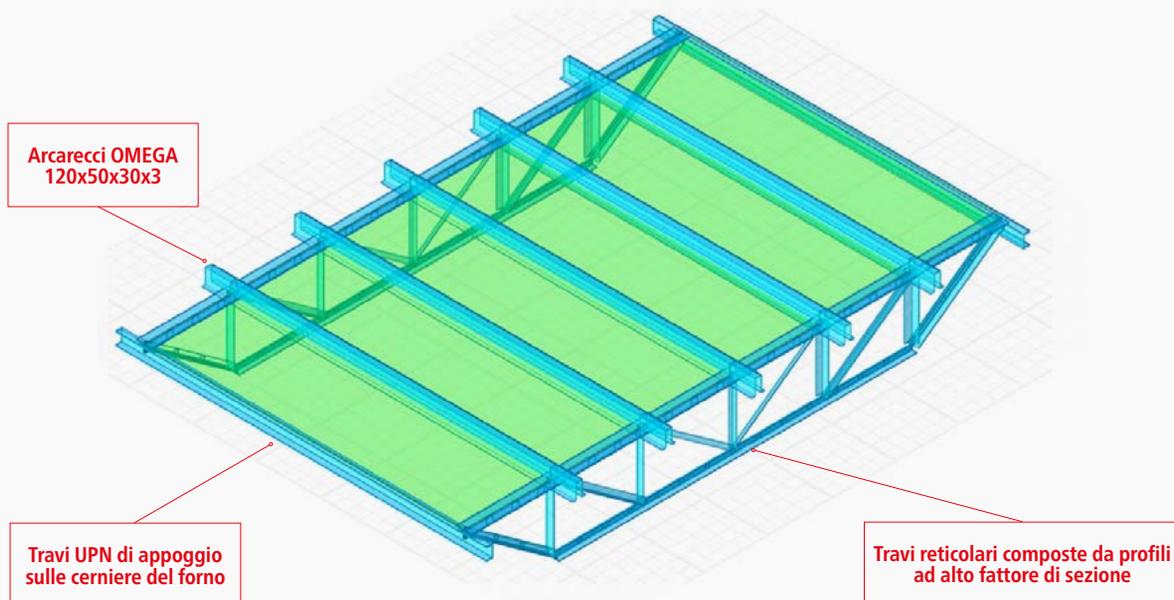
Figura 1 | Assonometria della struttura metallica in prova

di separazione orizzontali portante è presa a riferimento. In Figura 1 si riporta lo schema della struttura in esame.

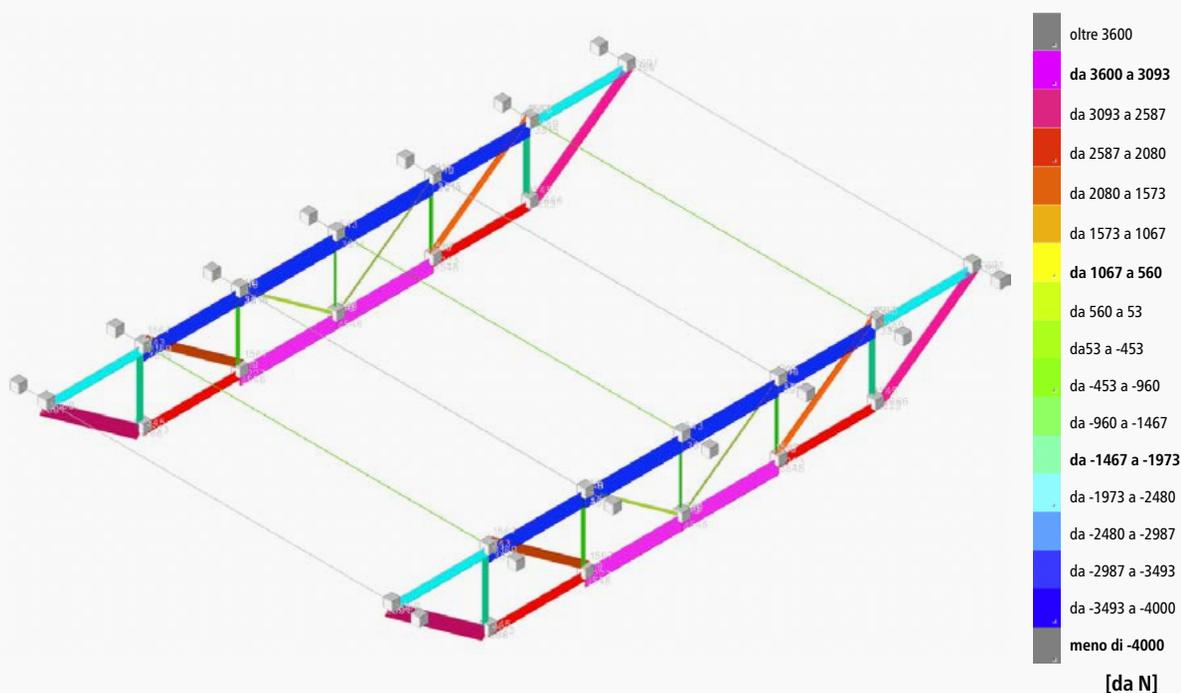
Figura 2 | Sollecitazioni assiali delle aste

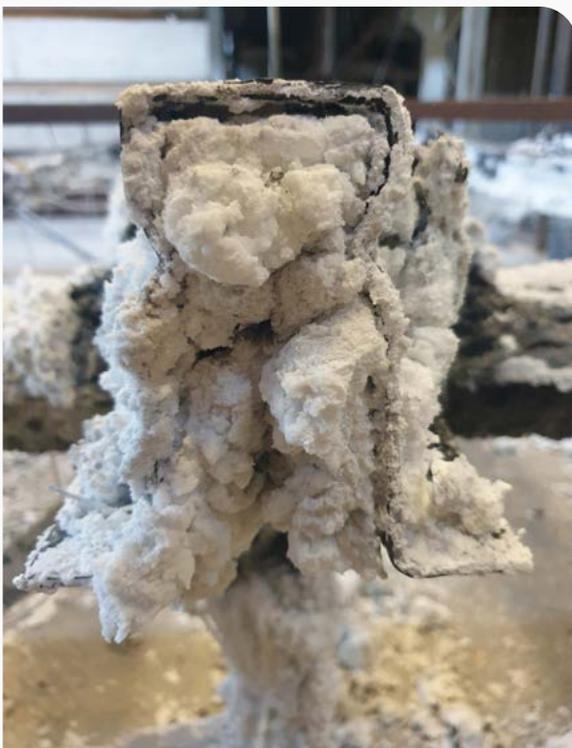
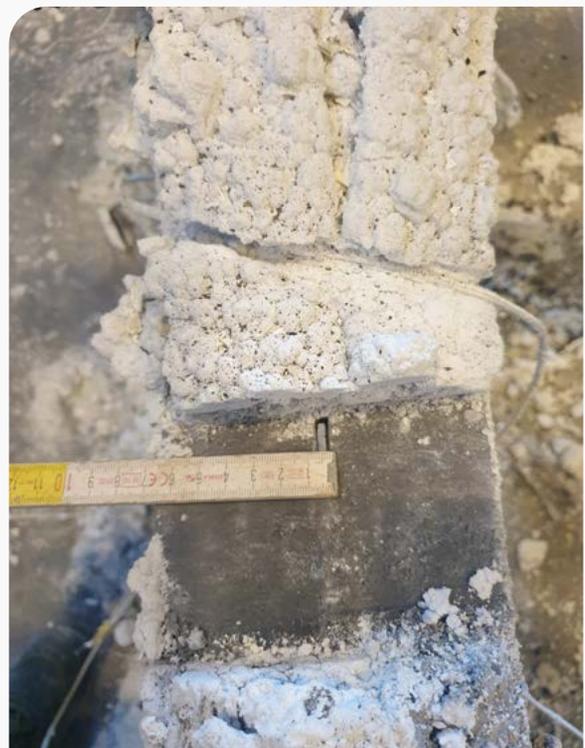
Profilo ad Omega e spazio tra due profili ad L accoppiati, completamente riempito dalla schiuma intumescente prodotta durante l’incendio

– considerando il comportamento del sistema di: travi/arcarecci/copertura (**mutua collaborazione**). Nelle figure si può osservare il comportamento delle sezioni sotto incendio. La tabella 1 riporta nel dettaglio i valori di temperatura critica di collasso e il tipo di sollecitazione applicata secondo i dettami dell'Eurocodice 3.
