Tema Sistemi ricrea l'incendio avvenuto nella RSA "Casa per Coniugi" per l'indagine della Procura di Milano

Sotto la guida dell'Ingegnere Davide Luraschi, CTU del Pubblico Ministero e docente del Politecnico di Milano, Tema Sistemi ha riprodotto l'incendio avvenuto nel 2023 nella casa di riposo di Milano

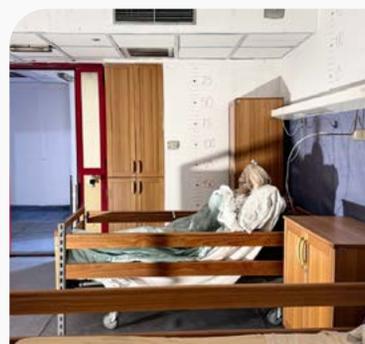
Figura 1 | Riproduzione stanza RSA

in cui si è originato l'incendio. L'allestimento è stato curato nei minimi dettagli, grazie anche alla collaborazione della società Teicos, che si è occupata del trasferimento dell'arredo originale, prelevato dalla RSA e custodito dal **NIA di Montelibretti (Roma)**. Ogni elemento dell'ambiente è stato riposizionato fedelmente grazie al rilievo 3D a cura dell'Architetto Umberto Dubini, dalle strutture agli arredi, per garantire una simulazione il più realistica possibile. Tutto il materiale è quello originale della RSA, dai pavimenti ai rivestimenti, alle apparecchiature mediche, ai materassi, letti e coperte, fino agli interruttori e alle lampade.

La stanza e il corridoio adiacente sono stati ricostruiti con pareti in cartongesso e dotati di:

- ▶ Rivelatori di fumo puntiformi
- ▶ Telecamere
- ▶ Sonde per la misurazione del monossido di carbonio (CO)
- ▶ Termocoppie per il rilevamento delle temperature.

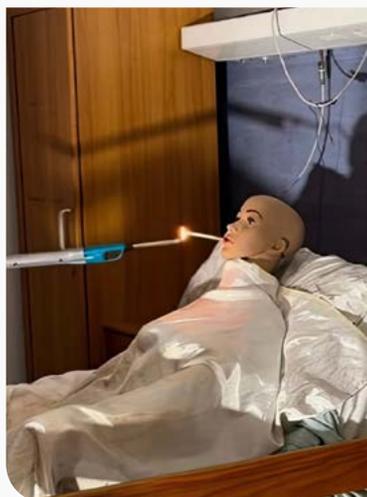
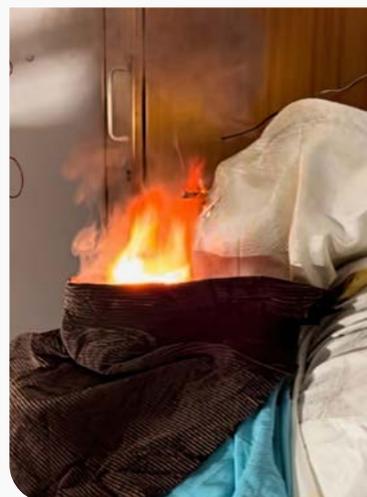
Figura 2 | Innesco

La fase di innesco – sotto la supervisione dei NIA e dell'ingegner Luraschi – è stata accuratamente progettata per riprodurre le condizioni dell'incidente.

È stato utilizzato un manichino equipaggiato con un dispositivo per simulare l'atto del fumare, la somministrazione di ossigeno (con l'esatta percentuale dello

stesso) e la caduta accidentale della brace.

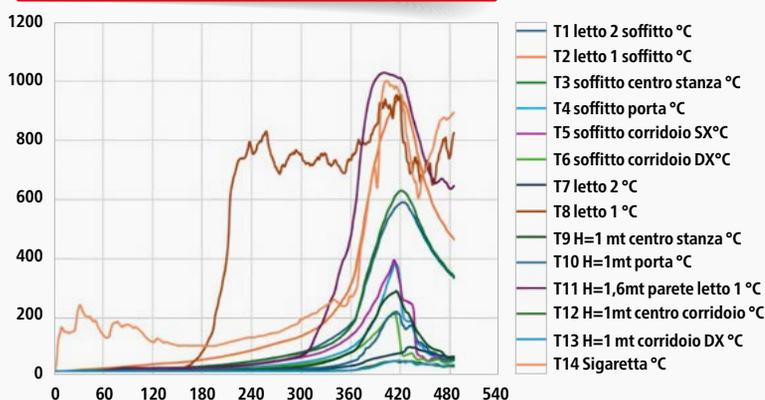
Figura 3 | Grafico andamento temperature test 1

Nel primo test, privo di impianto di spegnimento, l'incendio si è sviluppato liberamente. I sensori hanno registrato l'aumento delle temperature e della concentrazione di monossido di carbonio (CO) in vari punti della stanza. Il test è stato interrotto al raggiungimento del limite di 500 ppm di CO in tutte le aree contestuale al superamento dei 1000°C in corrispondenza del soffitto.

RSA: Prove in scala reale senza impianto di spegnimento

L'innesco dell'incendio si è verificato alle ore **11:19:08** del 13 novembre 2024.

Nei minuti successivi, le fiamme hanno iniziato a propagarsi gradualmente, interessando inizialmente il letto e il tubo in plastica della cannula oronasale. Contemporaneamente, sotto l'intradosso del soffitto ha cominciato a formarsi uno strato di fumi caldi, che si è via via addensato.

A circa **cinque minuti** dall'avvio della combustione, quindi alle **11:24:08**, lo strato di fumo ha raggiunto un livello più basso, arrivando al di sotto della trave posta sopra la testata del letto. Nel frattempo, le fiamme avevano già raggiunto un'altezza significativa. Sotto il letto era visibile la combustione di materiale derivante da liquidi infiammabili colati dal materasso in fiamme. Al **sesto minuto (11:25:08)** lo strato dei fumi caldi è sceso sotto alla quota del letto.

incendi, che prevedono un primo stadio di pre-allarme, al rilevamento di fumo da parte di un sensore, e l'attivazione dell'allarme vero e proprio alla conferma da parte di un secondo sensore, si può affermare che il test condotto dimostra che se l'impianto di rilevazione incendi della struttura fosse stato correttamente funzionante, è verosimile che l'allarme si sarebbe attivato entro circa un minuto e mezzo dall'inizio dell'incendio. Già al primo rilevamento (meno di un minuto), il sistema avrebbe dovuto inviare un segnale di preallerta alla centrale antincendio, rendendo possibile un primo intervento da parte di un operatore. **Considerate le condizioni presenti in quel momento — in termini di temperatura e concentrazione di monossido di carbonio — tale intervento avrebbe potuto probabilmente cambiare le sorti della tragedia.**

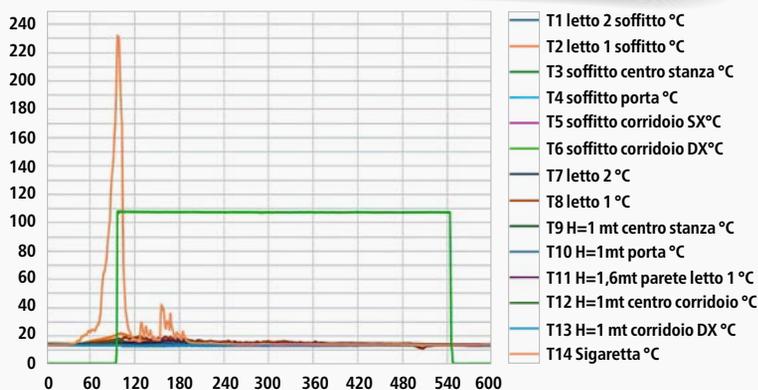
Figura 6 | Grafico andamento temperature test 2

RSA: Prova spegnimento watermist con rivelazione doppio consenso

Durante il test, la temperatura massima registrata ha raggiunto circa 230°C nel punto di sviluppo delle fiamme, mentre nel resto della stanza è rimasta estremamente bassa.

Inoltre, la concentrazione massima di monossido di carbonio rilevata è stata di 53 ppm all'interno della stanza. Questi risultati indicano che, in presenza di un sistema di protezione attiva di tipo water mist, **l'esito dell'incendio sarebbe stato estremamente favorevole per la salvaguardia della vita umana, l'incolumità delle persone ma anche per la tutela dei beni.**

Descrizione	Test 1	Test 2
Temperatura max stanza (parete innesco) (°C)	1030	231
Temperatura max centro letto 1 (°C)	830	20
Temperatura max centro letto 2 (°C)	100	14
Temperatura max soffitto letto 1 (°C)	940	22
Temperatura max soffitto letto 2 (°C)	591	14
Temperatura max corridoio (°C)	394	13
Temperatura max soffitto centro stanza (°C)	630	17
CO max nella stanza (ppm)	500	53
CO max nel corridoio (ppm)	500	7

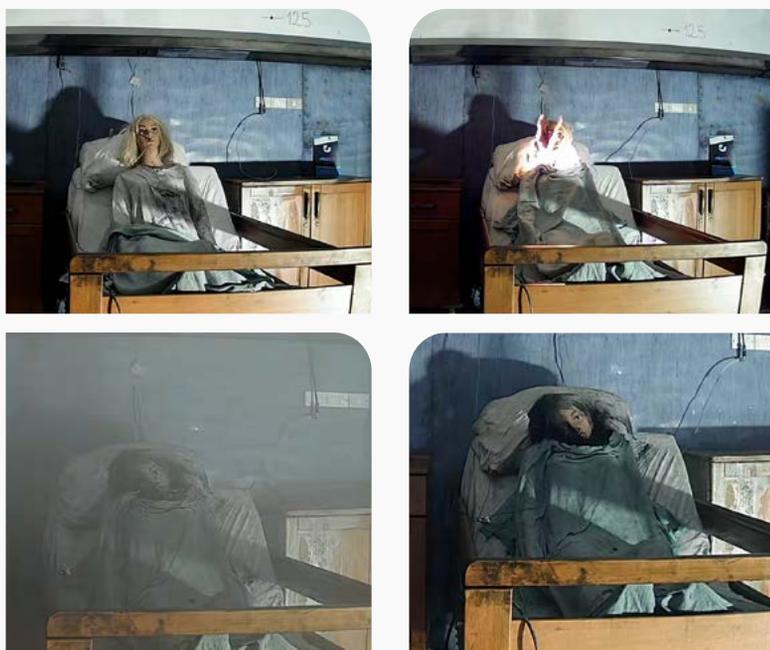
Figura 7 | Scenario a confronto pre, durante e post test 2

Nel secondo test, l'innesco è avvenuto nelle stesse modalità. Dopo l'attivazione dei primi due rivelatori di fumo, il gruppo di pompaggio è stato attivato

dopo 10 secondi per simulare un ritardo di trasmissione segnale. Successivamente, è entrato in funzione l'impianto di spegnimento water mist, il quale ha rapidamente contenuto ed estinto le fiamme.

Il test ha dimostrato che, in presenza di un impianto di protezione antincendio attiva di tipo water mist, che sia esso comandato dal sistema di rilevazione fumi o attivato in

maniera automatica indipendente, l'incendio viene contenuto in tempi estremamente rapidi, riducendo al minimo le temperature e la diffusione delle fiamme.
