# Corea del Sud, incidente in metropolitana: le falle nei sistemi di sicurezza

*L'articolo descrive l'incidente accaduto a Daegu a causa di un folle che si è dato fuoco all'interno di un vagone della Metropolitana.*

*Dalla ricostruzione effettuata dalla Direzione di esercizio della Linea sono emerse le incongruenze dei sistemi di sicurezza previsti sulla linea ferroviaria.*

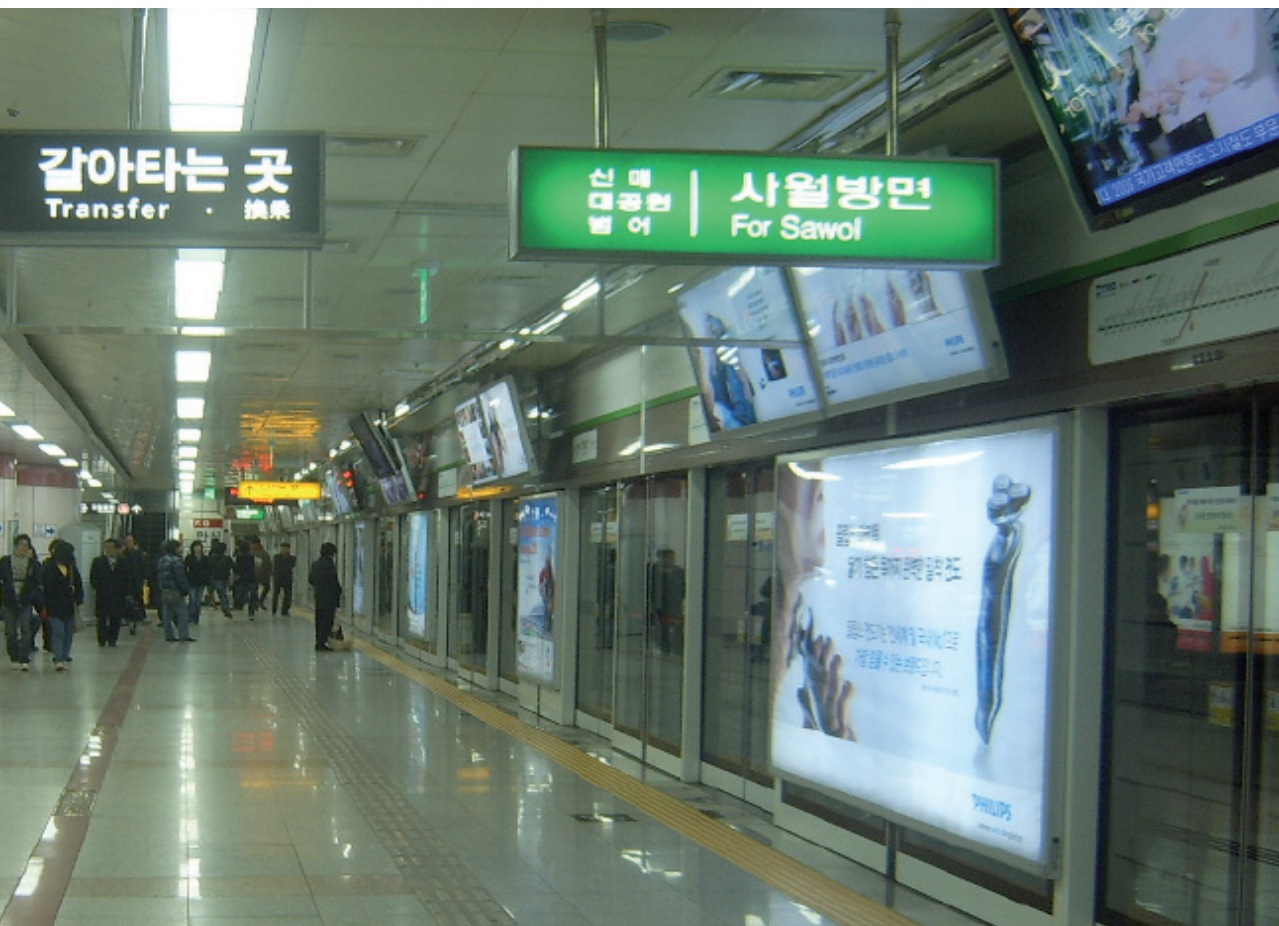
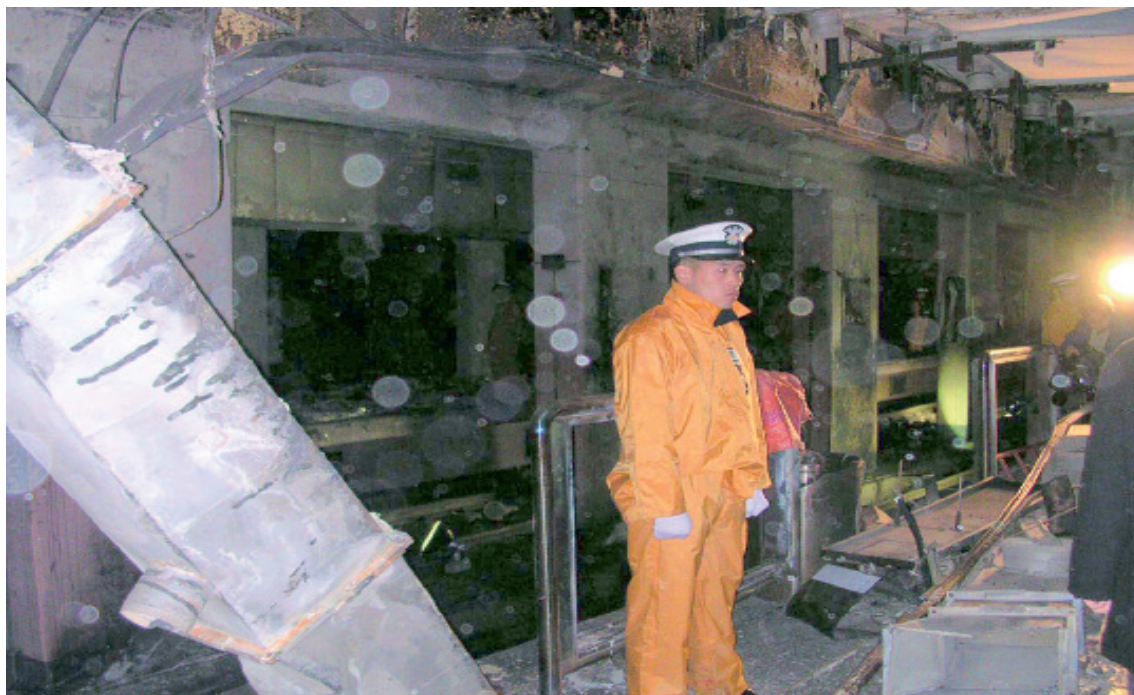
Vennero chiamate in causa sia l'isolamento tra gli strati di alluminio che formano il guscio delle vetture, sia i materiali costituenti l'arredo interno delle vetture così come vinile e materie plastiche, i cuscini delle sedute, maniglie, cinture di sicurezza e pesante stuoie di plastica sul pavimento.

*Le vetture erano state costruite dieci anni prima con materiali infiammabili*

struite dieci anni prima con materiale che non venne utilizzato nei modelli successivi. Tutti gli elementi riportati finora sono tratti da resoconti giornalistici - più o meno approfonditi - dell'epoca.

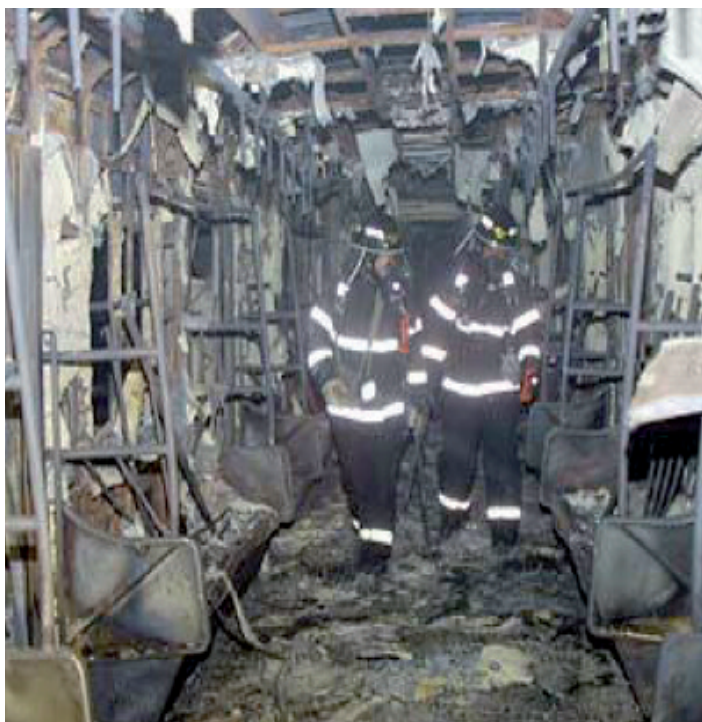
*Passeggeri e personale non furono in grado di usare estintori e porte di emergenza*

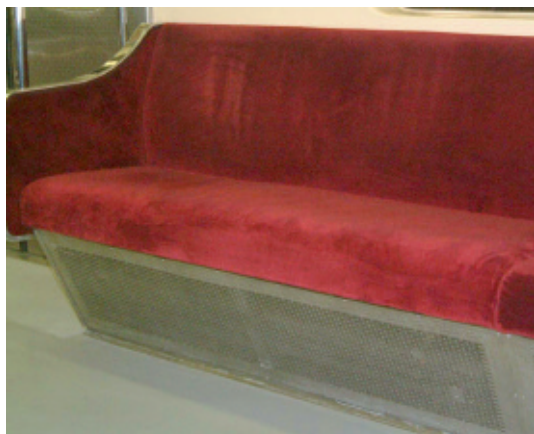
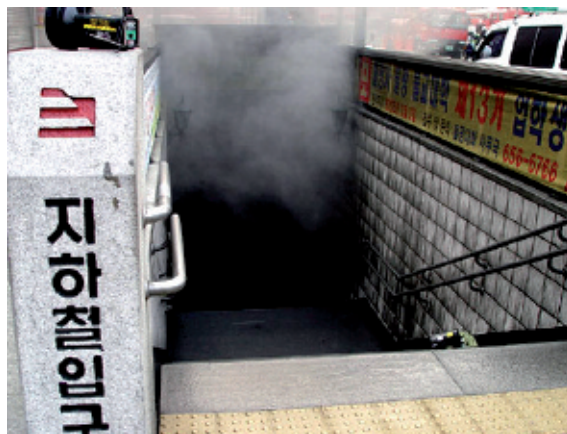
*Una corretta gestione dell'emergenza e un'adeguata reazione al fuoco dei materiali avrebbe limitato i danni dell'incendio*
