# Spazi confinati

## le cause degli infortuni, tra errori evidenti e latenti

L'analisi di una serie di casi di studio fornisce lo spunto per indagare sulle cause reali alla base degli eventi incidentali, al fine di prevenirne il verificarsi nel futuro

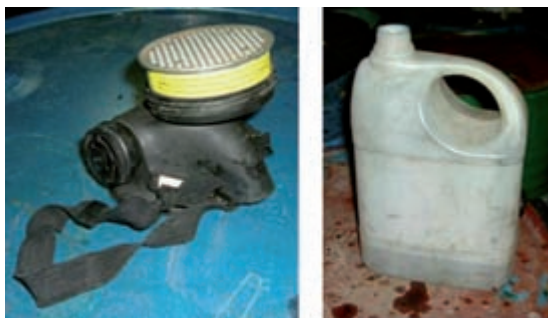
Figura 1

Il lavoratore indossava una semimaschera facciale a filtro (*fig. 1, nella pagina seguente*).

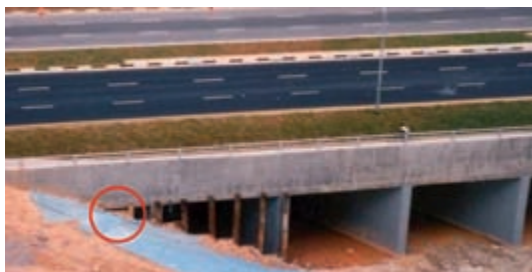
Figura 2

Il cavalcavia in questione, mostrato in figura 2, possiede gli appoggi in estremità del tipo scatolare e l'accesso alle singole cellule, come visibile meglio nella rappresentazione in figura 3 è parzialmente ostruito da un terrapieno non completamente rimosso che lascia limitate aperture di accesso e aerazione all'interno dell'ambiente in cui effettuare le lavorazioni.
