Incendio alla stazione metropolitana di King's Cross

■ Vasco Vanzini

L'abstract

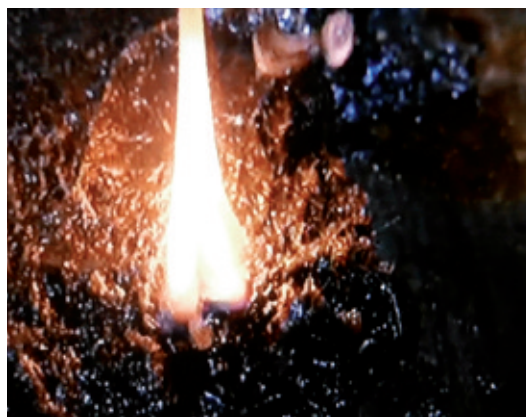
Test di accensione sul grasso lubrificante sporco

L'accurata analisi dei resti della scala mobile ed i test sperimentali effettuati successivamente in laboratorio, hanno dimostrato come la piccola fiamma di un fiammifero fosse in grado di sciogliere e poi innescare il grasso, usato per lubrificare il carrello, reso infiammabile dalla combustione della sporcizia presente costituita da frammenti cartacei, lanugine, capelli e peli di ratto che si erano accumulati nel tempo e che costituivano un vero e proprio "letto" combustibile venutosi a formare sotto i gradini della scala mobile.

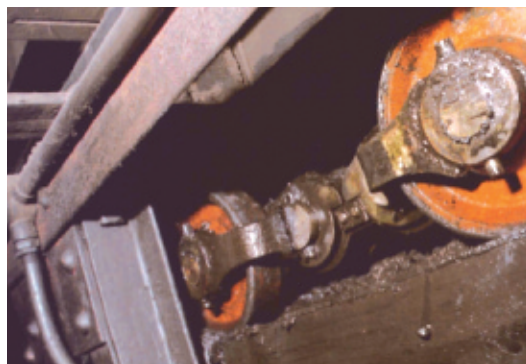
Accumulo di grasso e detriti nel carrello della scala mobile

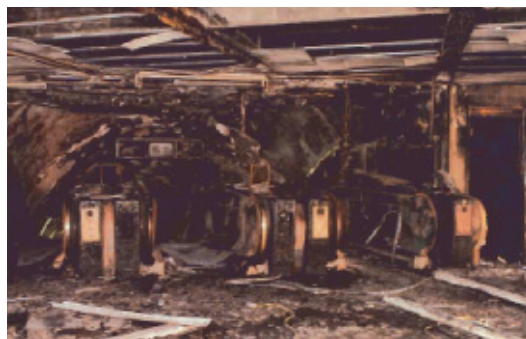
L'atrio della biglietteria distrutto

- Alle 19,45 si verifica il flashover ed un violento getto di fiamme, calore e fumo denso investe l'atrio della biglietteria, alla velocità di 12 m/s, uccidendo 31 persone, fra cui il responsabile dei Vigili del fuoco, mentre oltre 100 sono i ricoverati presso le strutture sanitarie cittadine. Tra le 19,30 e le 19,45, non una sola goccia d'acqua è stata versata sull'incendio. Le persone ancora presenti al livello dei binari si metteranno in salvo utilizzando i treni della Victoria Line, il cui transito non è mai stato bloccato, o percorrendo improbabili percorsi sotterranei.
- Alle 1,46 l'incendio è stato dichiarato definitivamente spento.

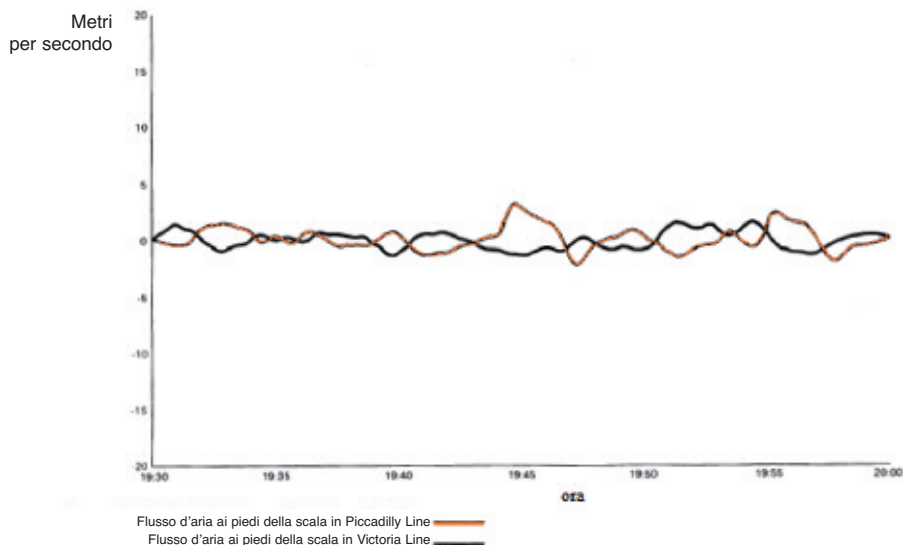
Flussi d'aria in Piccadilly e in VictoriaLine

La stima dei flussi d'aria in Piccadilly Line e in Victoria Line, sulla base dei movimenti dei convogli registrati fra le 19,30 e le 20,00 mostra che la velocità della stessa passa, alle 19,45, orario cruciale, da 1,75 metri al secondo verso i binari a 3,25 metri al secondo verso la scala mobile e, anche se le prove sperimentali hanno attribuito alla ventilazione un contributo modesto all'incendio (da 1 a 2 Mw su 25 Mw di potenza termica complessivamente rilasciata), l'effetto pistone causato dalla compressione dell'aria provocato dal movimento dei treni che hanno continuato a circolare ha certamente accelerato il raggiungimento del flash over. In particolare può aver innescato l'accensione dei gas di pirolisi prodotti (il fumo bianco costituito, fra gli altri da CO , H_2 e da idrocarburi quali il CH_4 , il C_2H_4 , il C_3H_6) e non ancora innescati in quanto non sufficientemente vicini alle fiamme, o perchè rimasti in parte imprigionati all'interno della trincea della scala mobile e nella parte sottostante alle pedate in ambiente quindi sottoventilato.
