Pietro Ernesto De Felice, Sergio De Felice

La messa in sicurezza degli edifici scolastici

*Guida tecnico-normativa per gli interventi
di sicurezza strutturale, prevenzione incendi,
sicurezza idrogeologica e sicurezza sul lavoro*

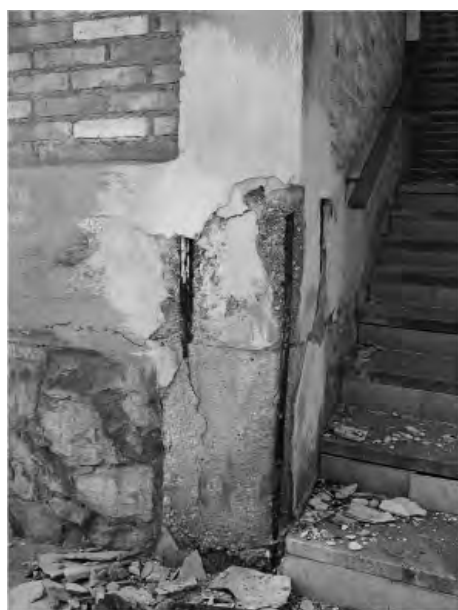
Figura 4.1 - Assenza di copriferro emersa a seguito di spicconatura di intonaco ad un pilastro in cemento armato

Ad esempio, una trave o un pilastro in cemento armato, liberato dall'intonaco, potrebbe manifestare la messa a giorno delle staffe metalliche di armatura, determinandone l'assalto dalla ruggine e la perdita delle caratteristiche strutturali che compete loro. Ne segue l'indebolimento della trave o del pilastro e rischio di perdita di resistenza statica dell'intera struttura portante. Vero è che il calcestruzzo di copriferro dovrebbe comunque proteggere i ferri di armatura, ma nei casi pratici, assai frequentemente, anche se talvolta limitatamente ad aree confinate, è possibile osservare, a vista, dopo l'abbattimento dell'intonaco, ferri di armatura, e soprattutto staffe già sprovvisti del copriferro. L'osservazione degli edifici in cemento armato negli ultimi decenni ha mostrato spesso cedimenti strutturali determinati

dalle cattive condizioni (e spesso anche della sola scorretta ubicazione) delle staffe, soprattutto in corrispondenza dei nodi strutturali.

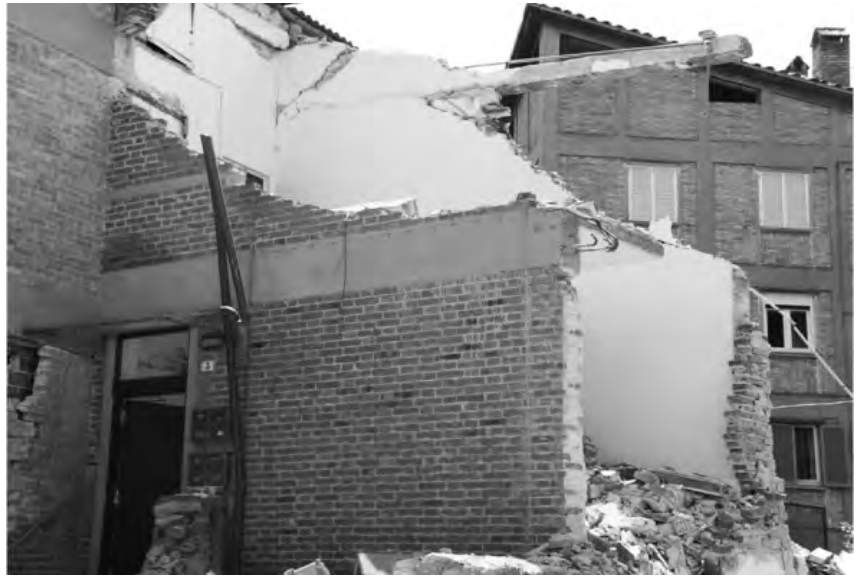
Figura 4.2 - Distacco e scivolamento di tetto a falde in c.a., con crollo della sottostante struttura (L'Aquila 2009)

A proposito di tetti a falde, va sempre verificato lo stato delle loro strutture portanti, siano esse in legno (per l'effetto della vetustà e di assalto di tarli) che in metallo (per l'effetto della ruggine). Con riferimento agli effetti sismici, i cedimenti delle coperture a falde con tegolati sono stati spesso devastanti, in particolare per cedimento degli ancoraggi delle capriate sulle sommità delle murature verticali (effetto spingente della copertura inclinata) e degli attacchi delle tegole sugli arcarecci.

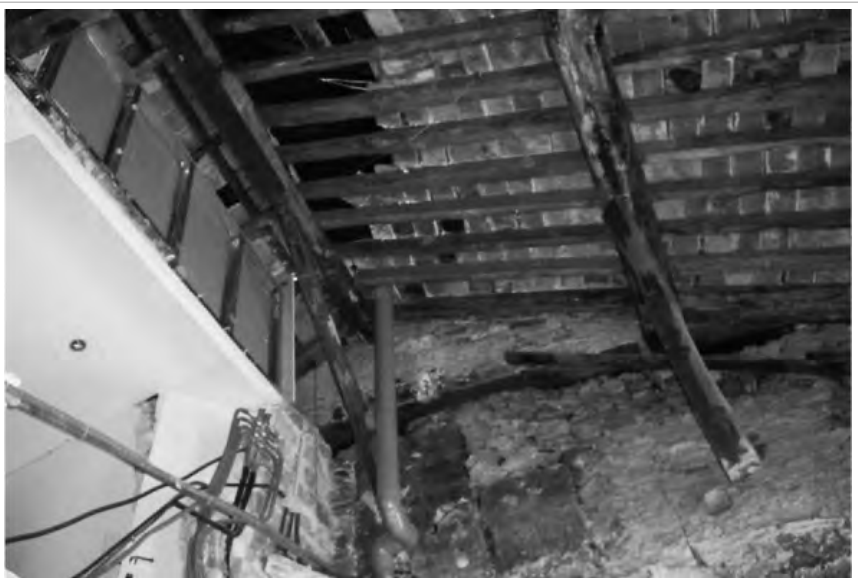
Figura 4.3 - Parziale crollo di copertura in legno fatiscente e spingente (L'Aquila 2009)

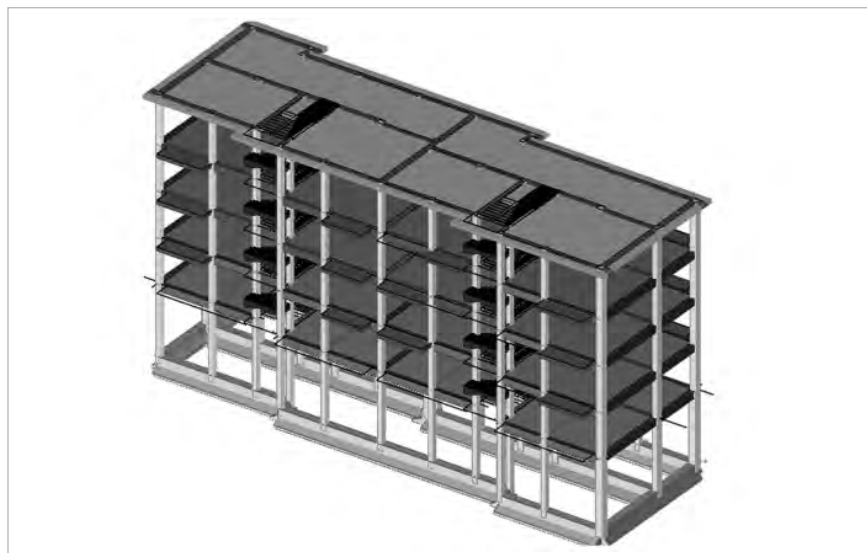
Figura 7.2 - Immagine 3D del modello strutturale dell'edificio esistente

Successivamente, a seguito di rilievo strutturale dettagliato, è stato possibile modellare la struttura esistente per valutarne la capacità sismica, ma anche statica, considerate le scarse caratteristiche dei materiali riscontrate.
