# Relazione tecnica sugli incendi coinvolgenti impianti fotovoltaici

a cura del  
**NUCLEO INVESTIGATIVO ANTINCENDI**  
Capannelle – ROMA

ANALISI DELLE POSSIBILI CRITICITA' NELLA RICERCA DELLE PIU' FREQUENTI CAUSE DI  
INCENDIO PER GLI ADEMPIMENTI DI POLIZIA GIUDIZIARIA ED AMMINISTRATIVI

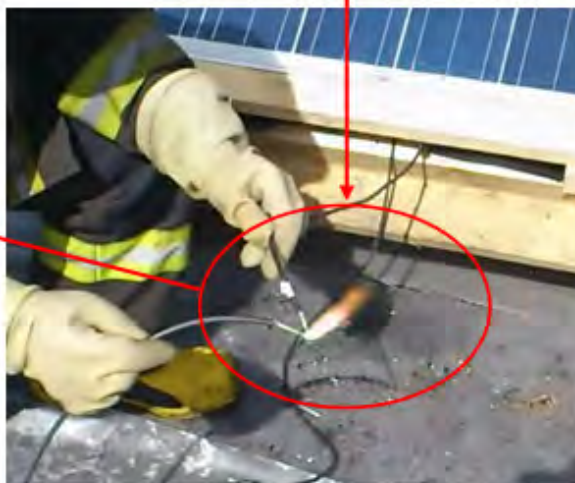
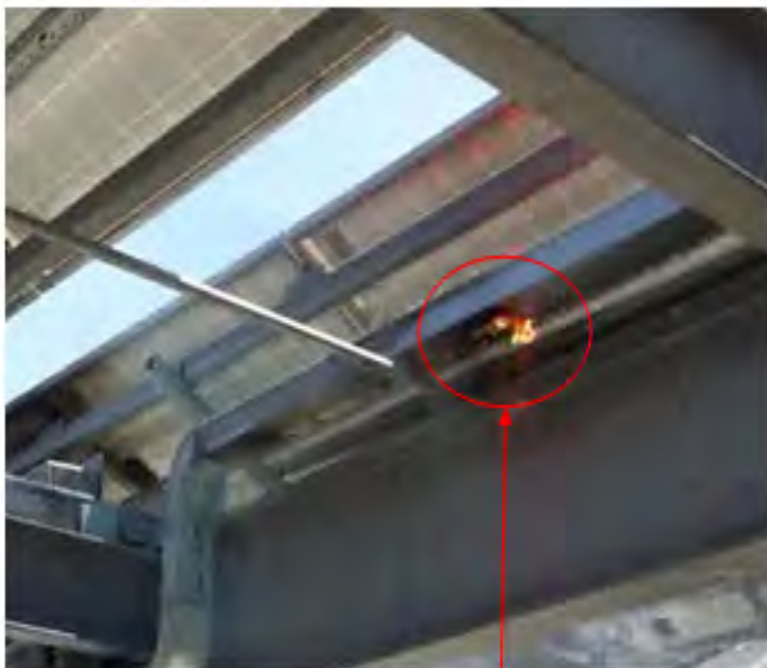
Lunghezza di fiamma di un arco elettrico in continua su  
 impianto da 6kw – il colore della fiamma ne indica  
 l'elevata temperatura

L'arco voltaico in corrente continua è assimilabile ad una saldatrice ad arco in grado di perforare la lamiera sottostante ed innescare i materiali.

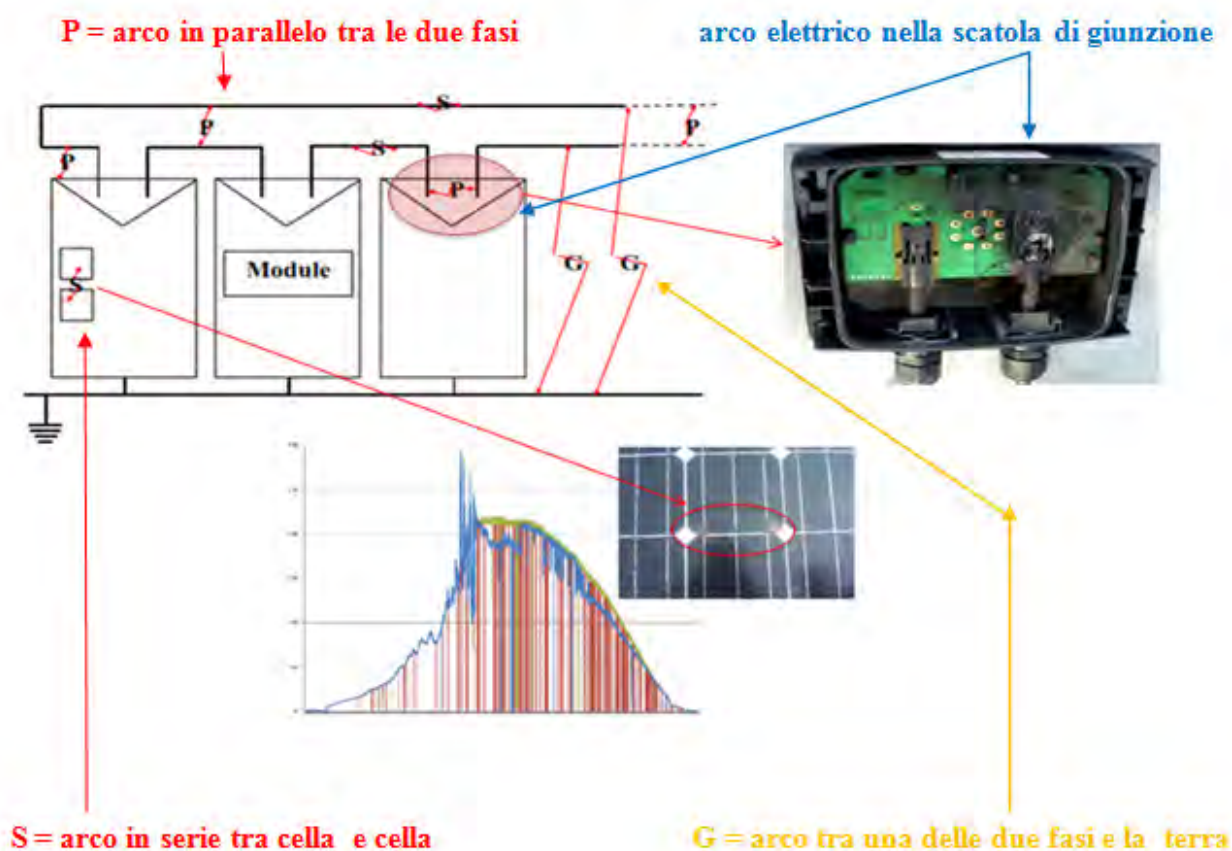
**Albero dei guasti che esemplifica tutti i punti in cui può avvenire un arco voltaico**

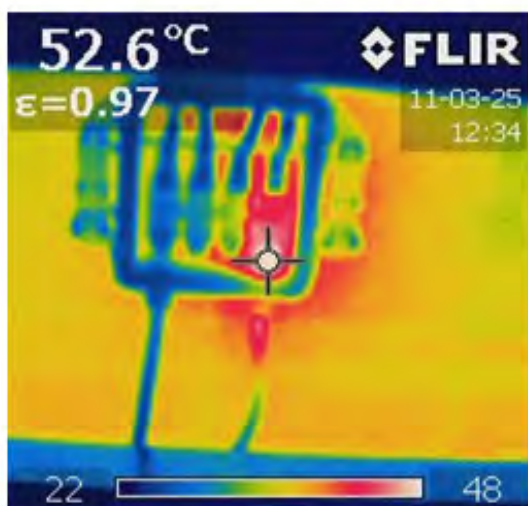
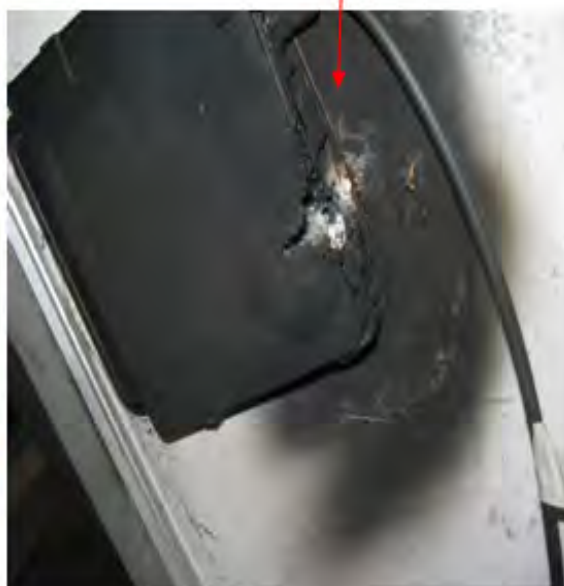
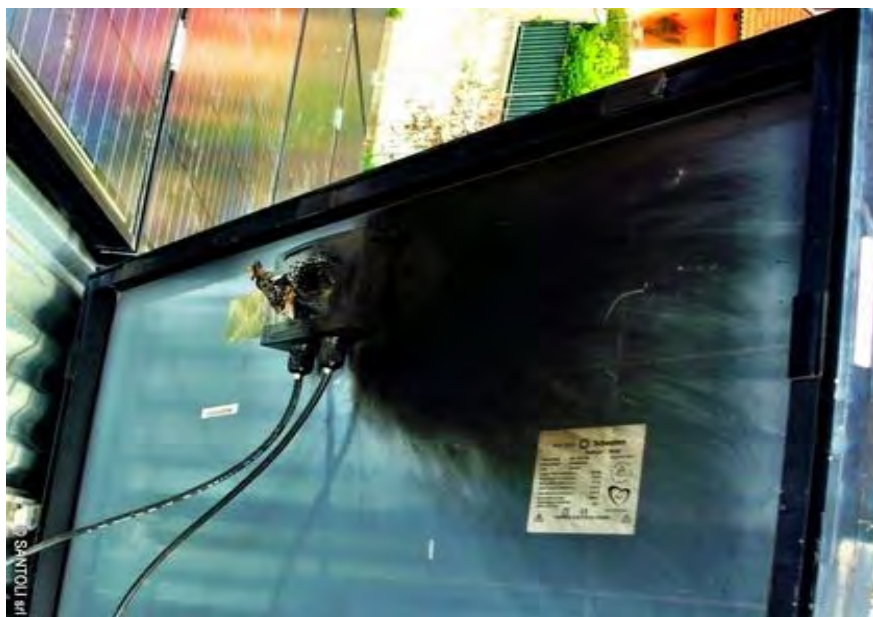
Un arco elettrico nella scatola di giunzione è tranquillamente in grado di provocare un incendio ed intaccare il materiale sottostante

**Principio di incendio scaturito dalla scatola di giunzione**

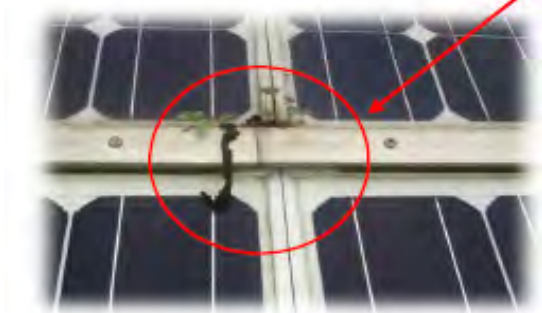
Le perdite di integrità ed ermeticità del telaio possono dar luogo a condense e fenomeni di ossidazione interna che inducono delle scariche interne con possibile innesco del pannello.

Telaio non stagno

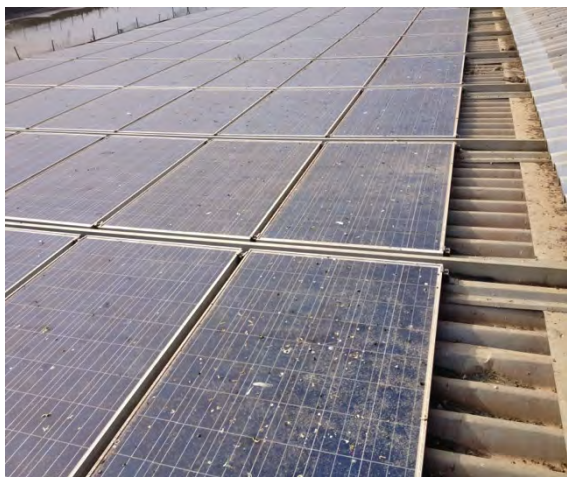
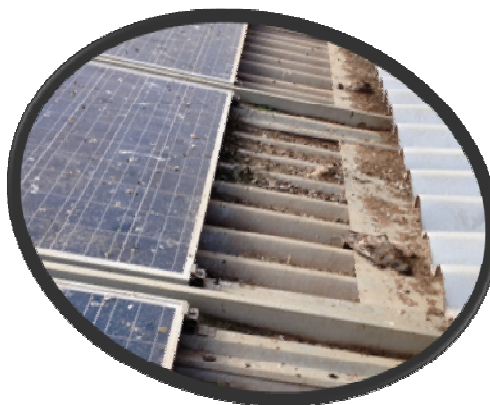
Nel caso, invece, di ombreggiamento di una o più celle, la cella ombreggiata diventa un utilizzatore e consuma energia, dissipando la potenza generata dalle altre celle non ombreggiate. Si va incontro, così, al cosiddetto fenomeno dell'“hot spot”, ovvero del surriscaldamento con relativo rischio di danneggiamento irreversibile delle celle in ombra. I costruttori dei moduli fotovoltaici inseriscono i diodi di by-pass nella scatola di collegamento, allo scopo di “cortocircuitare” ogni singolo gruppo di celle in caso di ombreggiamento. Una tale tecnica di protezione per ogni cella è costosa; in pratica il diodo si connette in parallelo a gruppi di celle in serie (18-24-36) formanti un modulo.

**L'incuria, la scarsa manutenzione e la sporcizia portano ad un oscuramento delle celle fotovoltaiche comportando fenomeni simili a quello dell'ombreggiamento.**

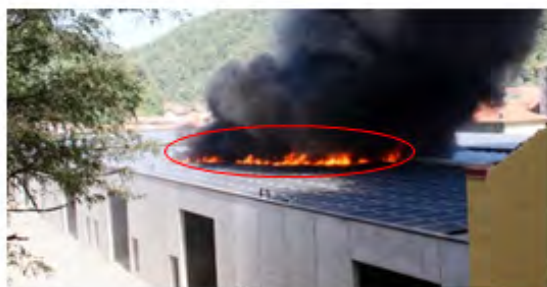
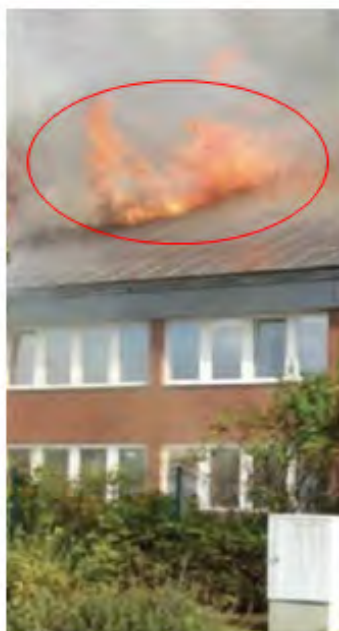
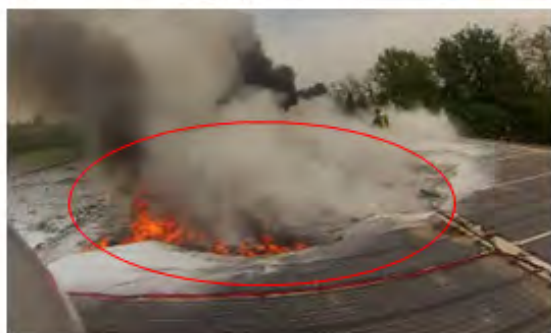
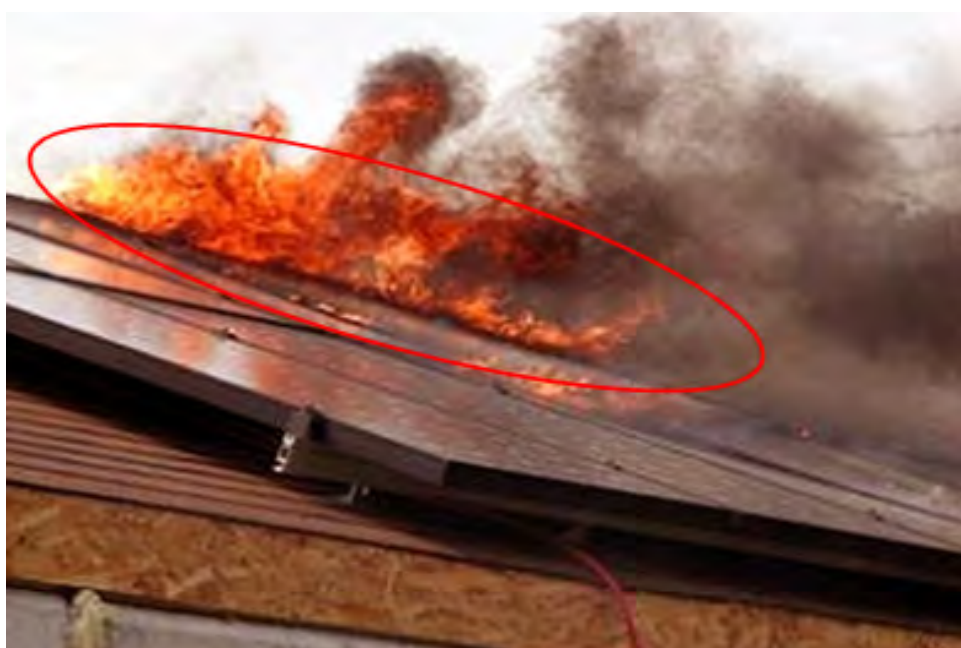
**A scopo didattico è possibile affermare che, da un'analisi e da un esame approfondito degli incendi originati dai pannelli fotovoltaici, l'andamento del fronte di fiamma avviene in modo ellittico con effetto domino del pannello che, incendiatosi, si propaga ai pannelli confinanti.**

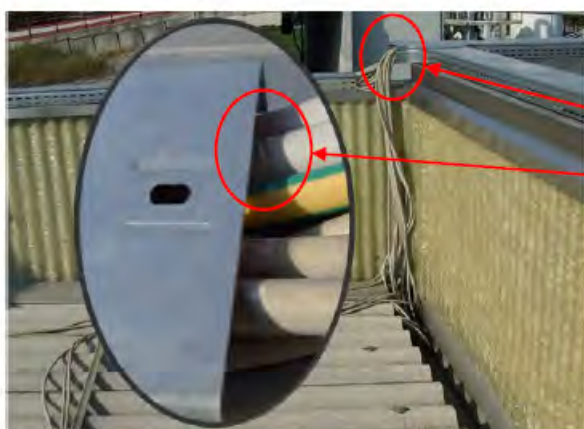
**Fattore di riempimento delle canale non rispettato**

Cavi in parallelo gravanti sulla lamiera danneggiando l'isolamento

Si raccomanda perciò, di ispezionare attentamente tutte le tratte in cui le canale raccolgono i cavi e tutti quei punti dove i conduttori sono posizionati al fine di verificare l'integrità degli stessi, come si evince dall'immagine sopra riportata.

Particolare attenzione dovrà essere posta ai fattori di riempimento non rispettati (canaline troppo piene), ai tratti ad angolo retto su protezioni in lamiera che creano un effetto spigolo (nei mesi estivi con temperature elevate, danneggiano la guaina), all' incuria nel posizionamento dei conduttori tale da tagliare l'isolante sotto il proprio peso.

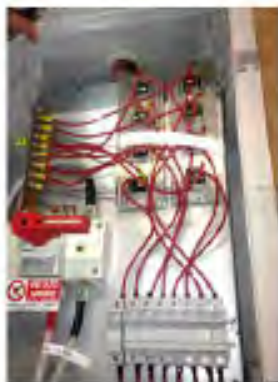
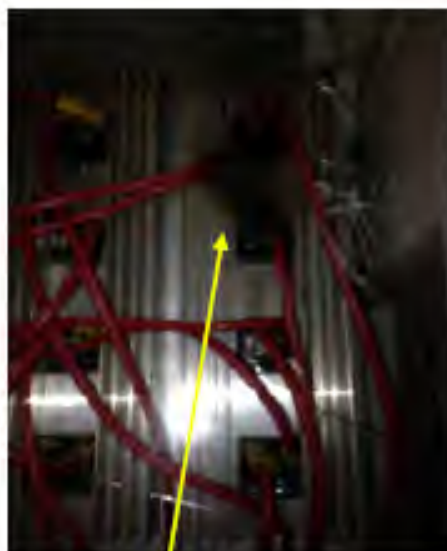
Quadro stringa incendiatosi con coinvolgimento dell'inverter posizionato a lato.

**CONNETTORI BRUCIATI**

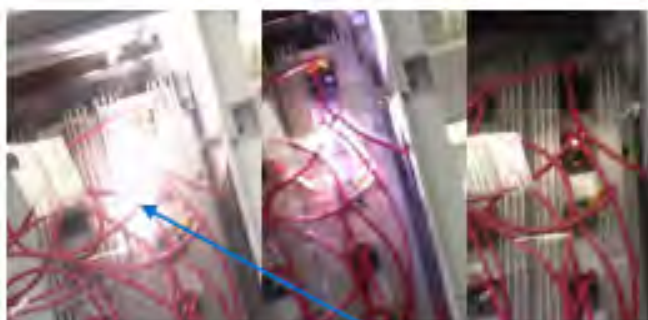
Quadro di stringa con connettori mal cablati e con la presenza di un pannello anteriore in plexiglas trasparente che ne procurava lo schiacciamento ed il conseguente arco voltaico alimentato dai pannelli.

**ARCO VOLTAICO**

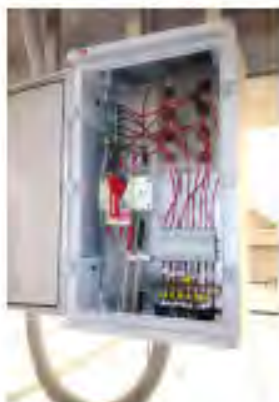
**QUADRO STRINGA  
 POSIZIONATO NEL  
 SOTTOTETTO  
 DELL'AZIENDA**

**Pannelli isolanti in poliuretano (infiammabili)**

Nell'effettuare il sopralluogo, il ROS deve tener conto che l'installatore, durante la realizzazione dell'impianto, può aver commesso taluni errori. Un esempio è quello proposto nelle immagini sopra riportate, dove è possibile vedere un pannello in plexiglas va a comprimere in modo anomalo i connettori all'interno di un quadro stringa provocando fiamme e bruciature all'interno dello stesso. I quadri stringa erano, inoltre, posizionati al di sopra di pannelli in poliuretano che avrebbero potuto essere innescati facilmente dall'incendio del quadro di campo.

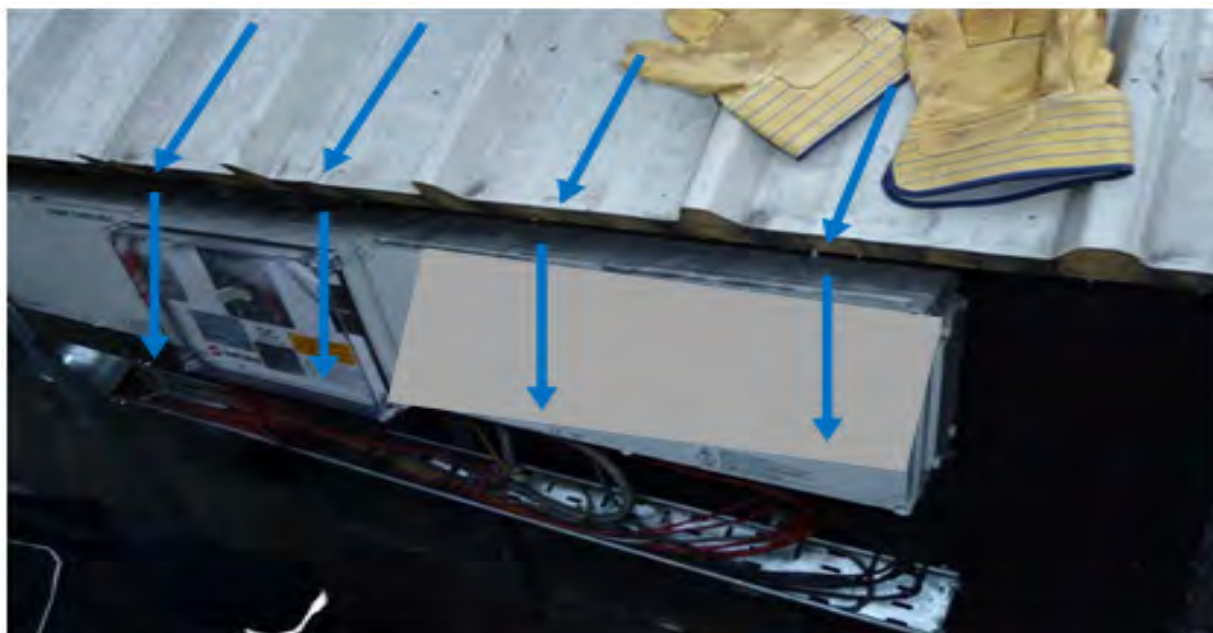
La causa dei guasti dei quadri di stringa è da ricercarsi nella presenza di acqua all'interno degli stessi, a sua volta causata da due gravi errori costruttivi e di installazione:

- il posizionamento dei quadri esattamente alla fine della falda del tetto, in posizione tale da raccogliere grandi quantità di acqua in caso di pioggia,
- il basso grado di protezione IP dei quadri di stringa ne riduce la protezione all'acqua.

La quasi totalità dei quadri stringa e degli inverter installati hanno un grado di protezione **IP 65**, che come si evince dalla tabella sottostante non resiste a forti getti di acqua.

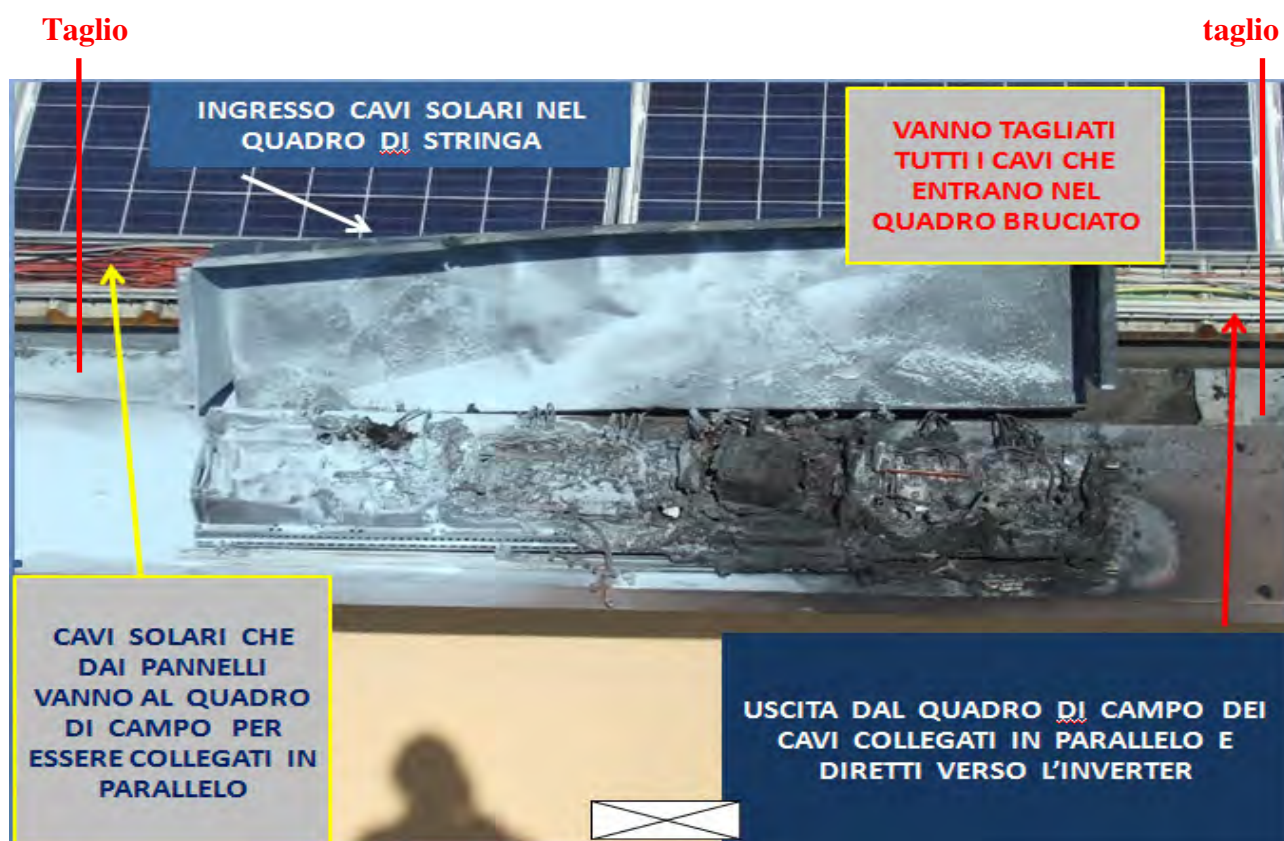
I quadri di stringa sono elementi in cui una volta innescatosi un cortocircuito le correnti iniettate vengono continuamente alimentate dal funzionamento dei pannelli stessi. Di conseguenza si viene a creare una circolazione continua di corrente che porta alla riaccensione dell'incendio.

Ciò può essere evitato solamente impedendo l'ingresso della corrente stessa nelle string box bruciate sezionando i cavi in ingresso ed i cavi in uscita.

Perciò, il ROS dovrà porre particolare attenzione ed ispezionare tutte le parti a possibile rischio.

Le string box non coinvolte dall'incendio devono essere verificate per escludere ulteriori rischi e per individuare quelle criticità che potrebbero aver dato origine al rogo (presenza di acqua, connessioni lente, ecc.).

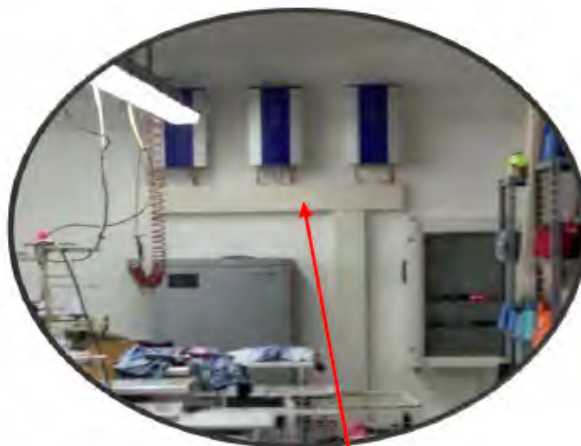
Inverter installati all'interno dei luoghi di lavoro a stretto contatto con i lavoratori e con strutture facilmente infiammabili. In giornate dove non vi è presenza di operai i pannelli posizionati sulla copertura irraggiati dal sole continuano a produrre, se vi fosse un problema elettrico all'inverter nessuno se ne accorgerebbe e l'incendio potrebbe facilmente propagarsi ai materiali adiacenti.
